## Anotace

Kostel se nachází v centrální části vsi, jejíž terén pozvolna klesá k jihu a příkřeji k východu. K protáhlé obdélné lodi se východním směrem napojuje odsazený čtvercový presbytář s neodsazeným půlkruhovým závěrem. Po jižní straně presbytáře je situována obdélná sakristie a po severní straně hranolová věž. V ose severního průčelí lodi se nachází předsíň.

**Popis<sup>1</sup>**

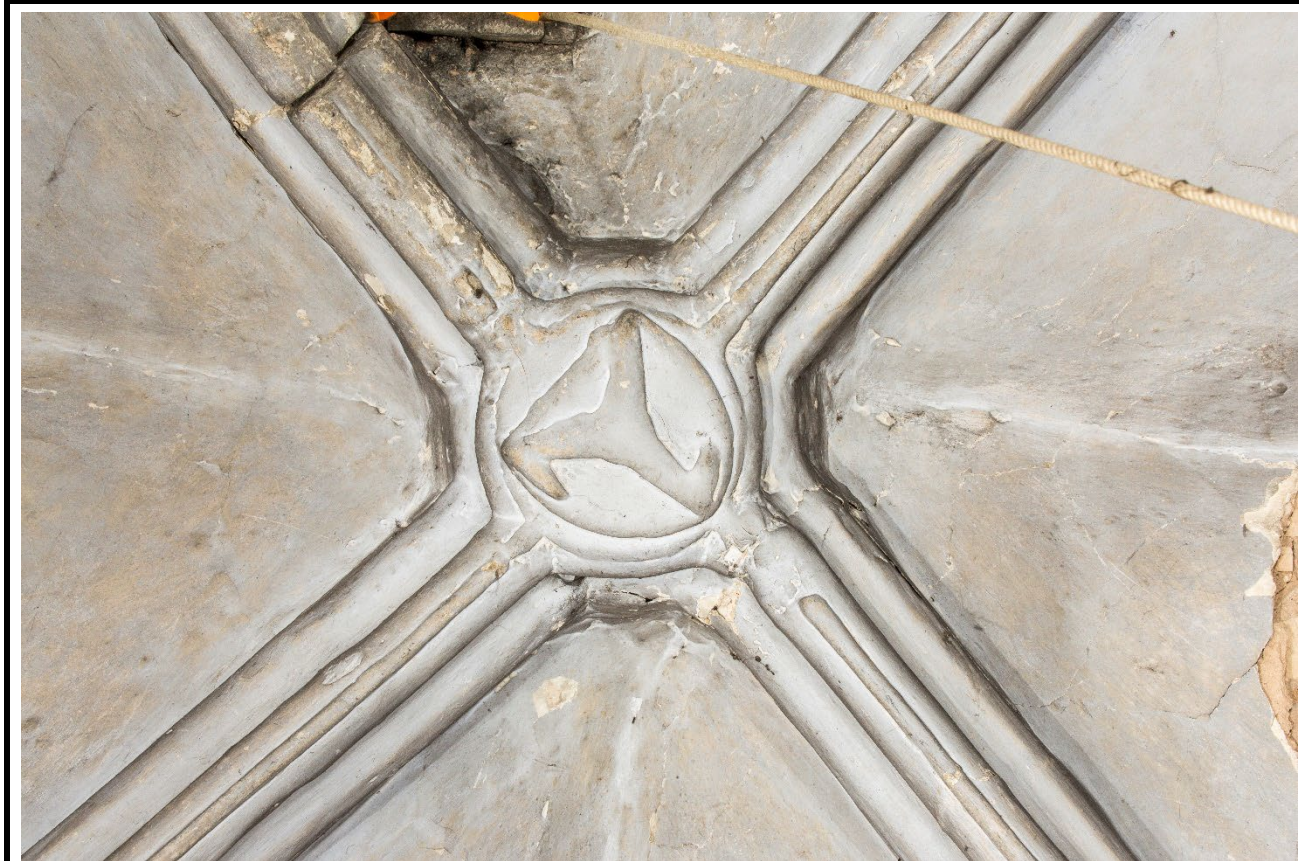
Detail svorníku klenby přízemí věže v podhledu. Foto: Marta Pavlíková, 2018.

<b>Středověký kostel a jeho stavební proměny</b>	<p>Středověkému kostelu můžeme připsat pouze stávající prostor přízemí věže, který díky svým půdorysným rozměrům s největší pravděpodobností náležel sakristii. S výjimkou jižního zdiva však nelze považovat za středověké obvodové zdivo v celé jeho tloušťce, která dosahuje přes 2 m. Takovéto šíře zdiva nedosahují ani analogické sakristie, které jsou součástí středověkých věží. Předpokládáme proto vnější přízdívky, jejichž vznik společně s opěráky souvisí až s výstavbou mohutné pozdně barokní zvonové věže. Zdali bylo do současné barokní stavby zakomponováno více ze středověkého kostela, například navazující severní zdivo lodi a presbytáře, není dnes povrchovým průzkumem zjištělné. Podobu středověké lodi a presbytáře je tak možné stanovit až na základě budoucího hloubkového či archeologického průzkumu.</p> <p>Vznik středověkého kostela, ze kterého se dochovala pouze sakristie, lze klást do vrcholné gotiky, před rok 1358, z něhož pochází nejstarší přímý doklad o kostele.<sup>3</sup> Uvažované době vzniku odpovídají výrazně hrotitá klenební čela a neodporuje jí ani charakter klenebních konzol,<sup>4</sup> či profil žebra, užívaný prakticky po celé vrcholně gotické období. Dosavadní dataci do doby kolem roku 1300 je proto nutné odmítnout jako neopodstatněnou.<sup>5</sup> Za stavebníky kostela lze považovat v roce 1358 uváděné patrony kostela Hrzka a Jana z Opočna,<sup>6</sup> jimž, popřípadě některému příslušníku jejich rodu, patrně také náleží erb na svorníku klenby. Úplný erb s figurou hříče je doložen v roce 1410 pro Jaroslava z Opočna,<sup>7</sup></p>

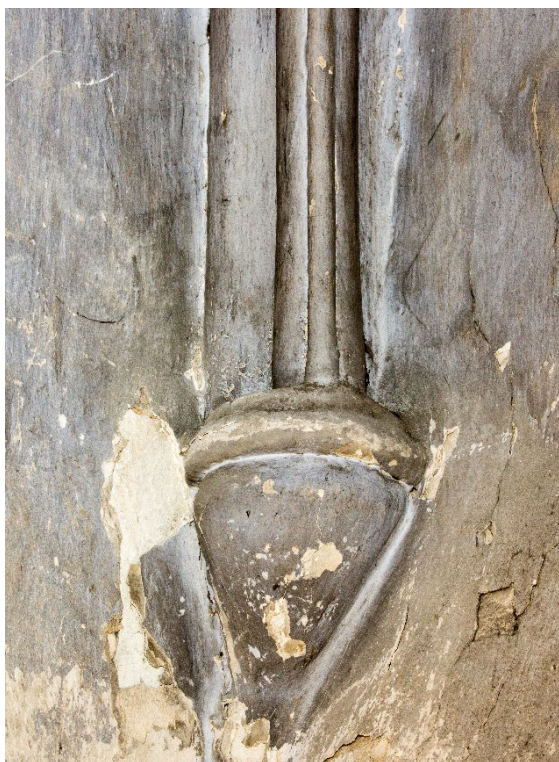
Detail jihozápadní konzole přízemí věže. Foto: Marta Pavlíková, 2018.

<sup>4</sup> Na spodní stranu konzol navazuje krátký vertikální oblý útvar nejasného účelu. Snad se mohlo jednat o části, na které měly navázat dílky přípor.

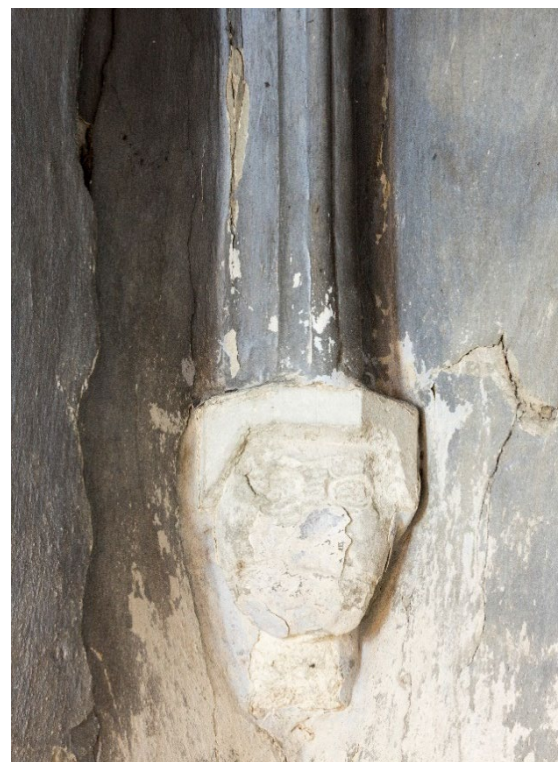
Detail severozápadní konzole přízemí věže. Foto: Marta Pavlíková, 2018.

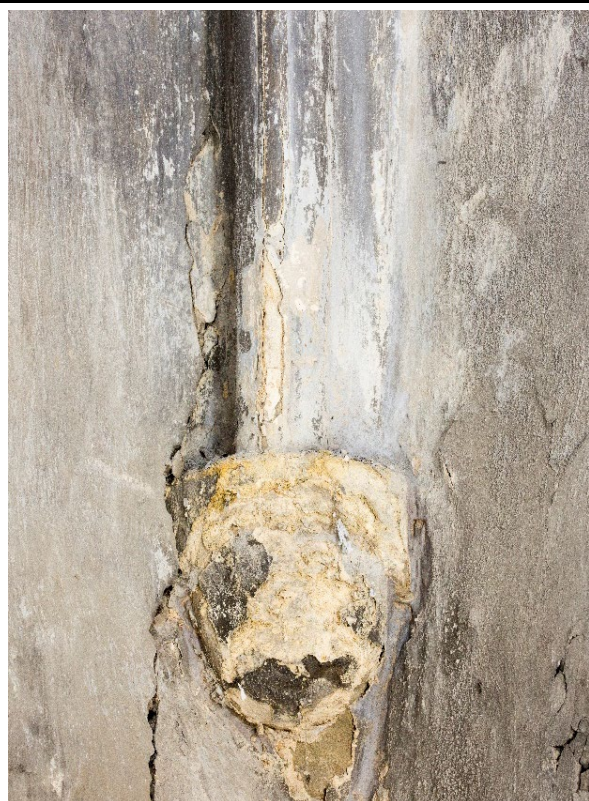
Detail severovýchodní konzole přízemí věže. Foto: Marta Pavlíková, 2018.

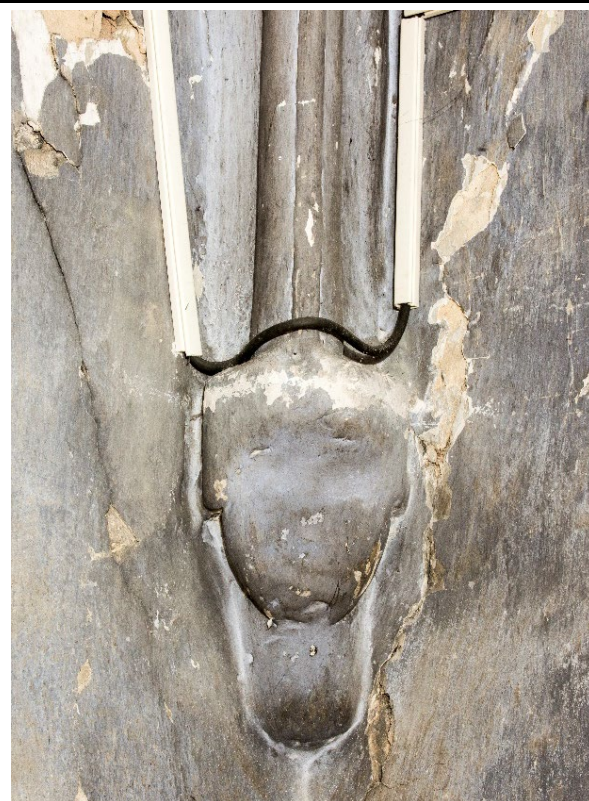
Detail jihovýchodní konzole přízemí věže. Foto: Marta Pavlíková, 2018.

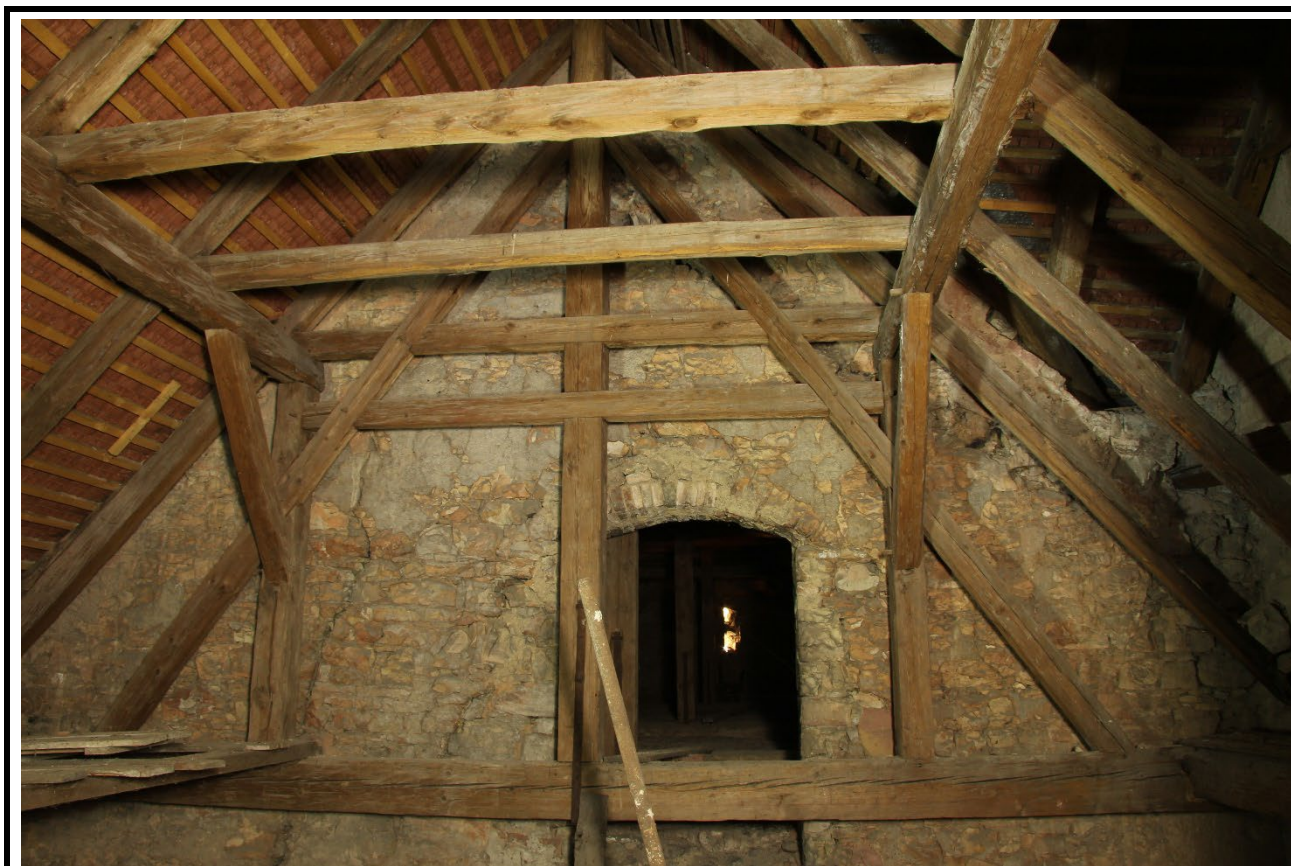
Krov nad presbytářem v pohledu od východu směrem ke štítu mezi presbytářem a lodí. Foto: Jaroslav Skopec, 2018.

do krátkat, která jsou čepována do výměn. Krov nad presbytářem je shodné konstrukce, pouze v plných vazbách odpadají postranní sloupky s rozpěrami.
<b>Exteriér</b>	Kostel částečně stojí na předsazeném kamenném soklu a ukončen je profilovanou korunní římsou. Fasády jsou hladce omítané, členěné lizénovými rámy. Severovýchodní a severozápadní nároží věže zpevňují mohutné opěrné pilíře, které se šikmo dolů rozšiřují. Okenní a dveřní otvory jsou rámovány plochými pásovými šambránami s páskem a ušima. Západní portál byl v mladší době zjednodušen, přičemž jeho složitější koncepci odráží již pouze jeho prolomený fronton. Nad korunní římsou západního průčelí vyrůstá na vysoký sokl posazený zděný štít s trojúhelným nástavcem a bočními křídly zakončenými volutami. V ose štítu je otevřena nika se segmentovým okřídleným frontonem, bočními volutami a sochou sv. Anny Samotřetí.
<b>Stavební proměny kostela</b> Jaroslav Skopec, Martin Barus, Jaroslav Havrlant

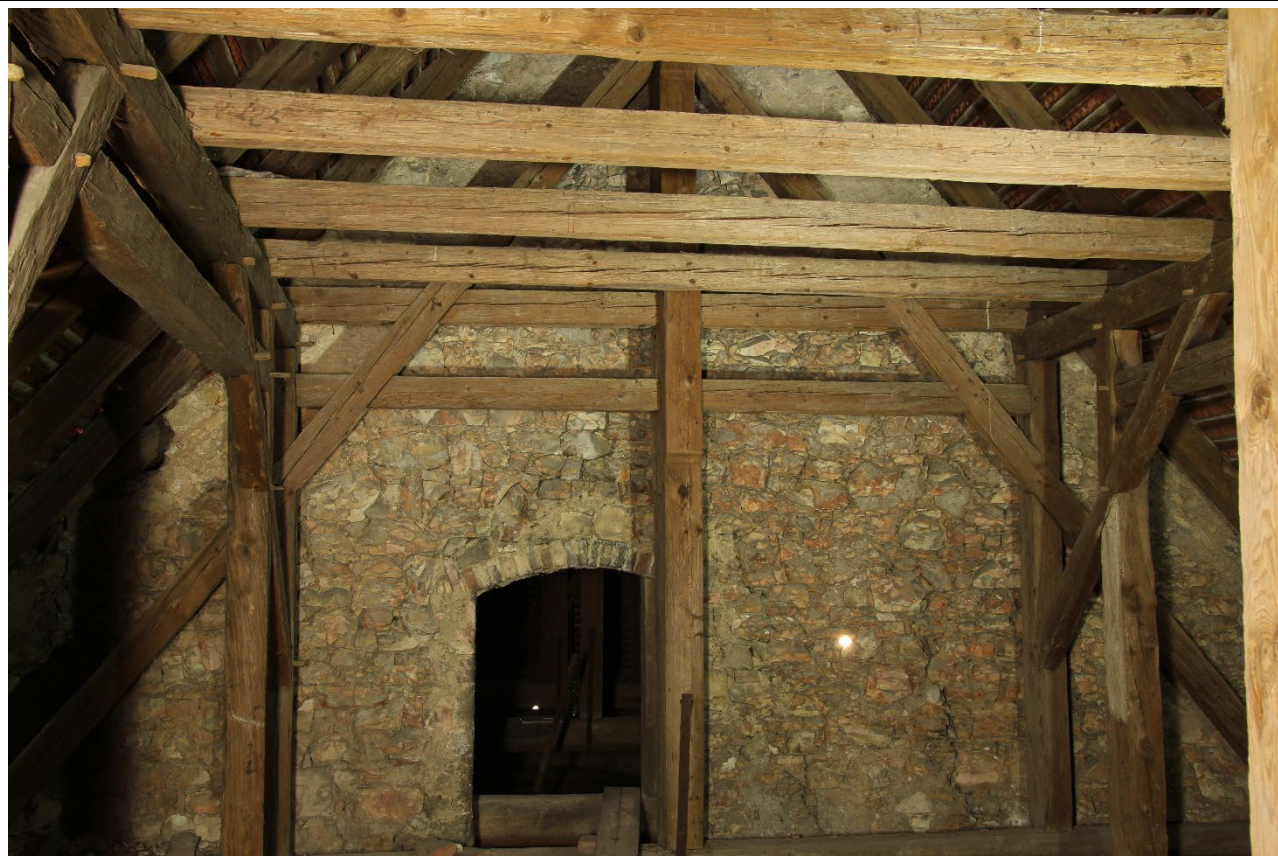
Krov nad lodí v pohledu od západu směrem ke štítu mezi presbytářem a lodí. Foto: Jaroslav Skopec, 2018.

půdorysných rozměrech 3,3 x 2,1 m má stěny široké necelých 0,7 m vyzděné z lomového opukového kamene.
<b>Interiér</b>	<p>Lod' je přístupná od severu a západu obdélnými portály, jejichž niky mají do interiéru rozevřené špalety se segmentovými záklenky. Předsín před severním vstupem je plochostropá, po stranách otevřená širokými obdélnými nikami se segmentovými záklenky a na severu širokým, půlkruhem sklenutým vstupem. Lod' je sklenuta třemi poli českých placek oddělených meziklenebními pasy sklenutými na výrazně předsazené svazkové pilastry opatřené profilovanými sokly a římsovými hlavicemi. Čelní oblouky kleneb a pasů mají výrazně stlačený profil. Od severu a jihu je prostor osvětlován trojicí obdélných okenních otvorů se segmentovými záklenky a shodný okenní otvor západní stěny je dnes zadržán. Západní třetina lodi zůstala vyhrazena dřevěné kruchtě se střední částí půdorysně segmentově rozšířenou a nesenou dvojicí sloupů.</p> <p>Lod' se do presbytáře obrací vysokým půlkruhovým vítězným obloukem. Presbytář je zaklenut půlkruhovou valenou klenbou s jedním párem trojbokých výsečí nad půlkruhovými oblouky lunet, která je oddělena půlkruhovým klenebním pasem od klášterní klenby závěru prostoupené trojicí trojbokých výsečí se stlačenými oblouky čel. Prostor je osvětlován trojicí okenních otvorů shodných s otvory lodi. Na jihu je osazen obdélný vstup vedoucí do sakristie, za nímž se nachází široká půlkruhem sklenutá nika. Sakristie je též přístupná z exteriéru od východu obdélným portálem a od jihu plochostropý prostor osvětluje dvojice obdélných okenních otvorů.</p> <p>Naproti vstupu do sakristie se na severní straně presbytáře nachází portál do přízemí věže. Prostor je zaklenut jedním polem křížové žebrové klenby s hrotitými čely. Hrušková žebra vyrůstají v koutech z konzol a ve vrcholu se stýkají v kruhovém svorníku obíhaném polovičním profilem žebra. Na svorníku je umístěn gotický štít s figurou hříče. Jihovýchodní a obě severní konzoly jsou polygonální a nesou velmi poničené lidské masky s vyššími stupňovitými krycími deskami, které tvoří na maskách jakési helmice. Jihozápadní konzola je kuželová. Na spodní stranu konzol navazuje krátký vertikální oblý útvar. Osvětlení prostoru je umožněno šterbinovým otvorem v severní stěně, jehož nika má do interiéru rozevřené špalety s přímým překladem.</p> <p>Do prvního patra věže je od východu veden vstup, ke kterému stoupá schodiště umístěné v přístavku přiléhajícím k východní straně věže. Další vstup, tentokrát do krovu nad presbytářem, se nachází na jihu prvního patra věže. Patro je velmi vysoké, členěné pouze polopatrem bez okenních otvorů. Zvonové patro je na všech stranách otevřeno obdélnými zvukovými otvory s půlkruhovými záklenky a vyplněno vzpěradlovou konstrukcí zvonové stolice.</p> <p>Kostel kryje sedlová střecha, která je nad závěrem presbytáře půlkuželová. Krov nad lodí je hambalkové soustavy s dvojicí podélných stojatých stolic. V plných vazbách jsou sloupky stolic opatřeny v podélném směru dlouhými pásky, rozpěrou v příčném směru a po stranách doplněny dvojicí sloupků s rozpěrami v podélném směru. Sloupky jsou čepovány do prahového trámu, který spočívá na trojici vazných trámů. Plná vazba je doplněna o věšadlový sloupek s dvojicí vzpěr v příčném směru. Krokve prázdných vazeb jsou čepovány</p>

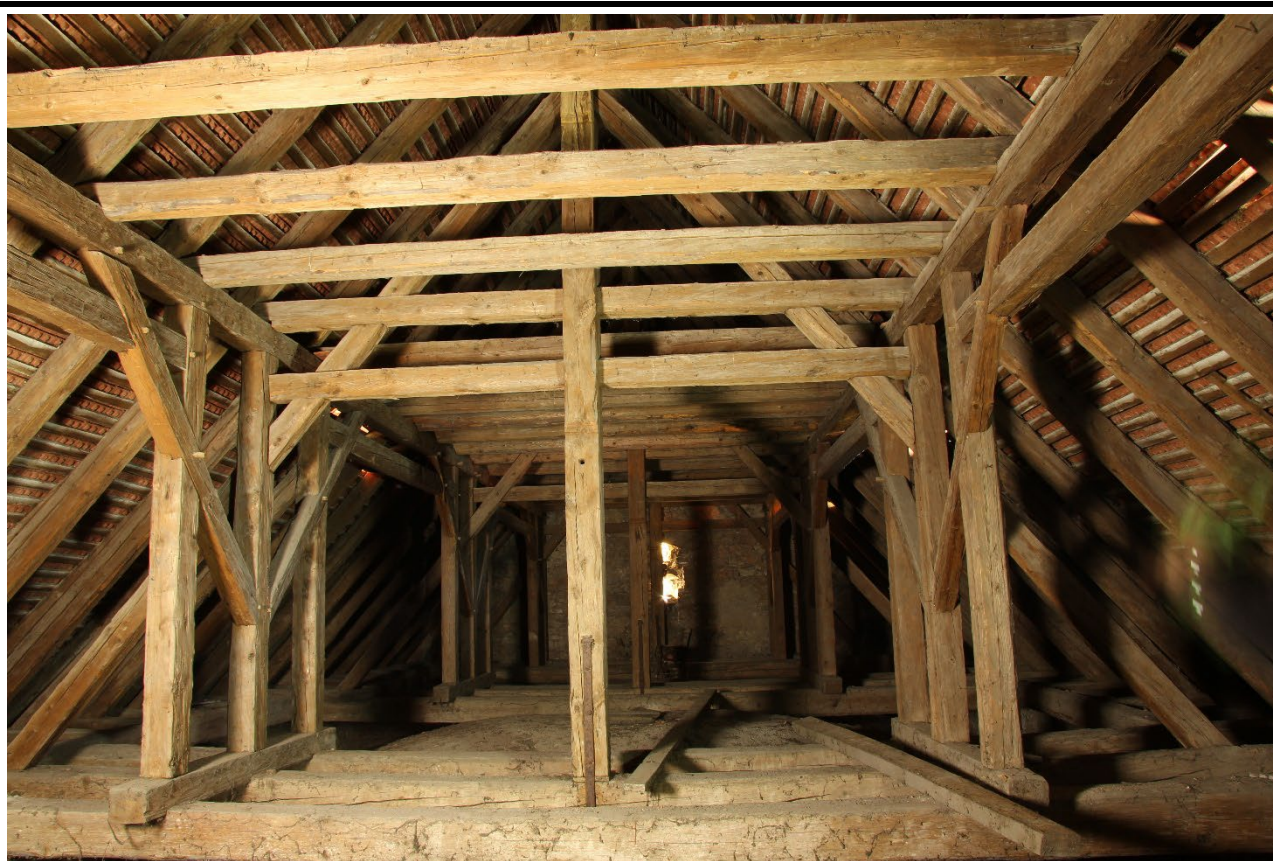
Krov nad lodí v pohledu od východu směrem k západnímu štítu. Foto: Jaroslav Skopec, 2018.

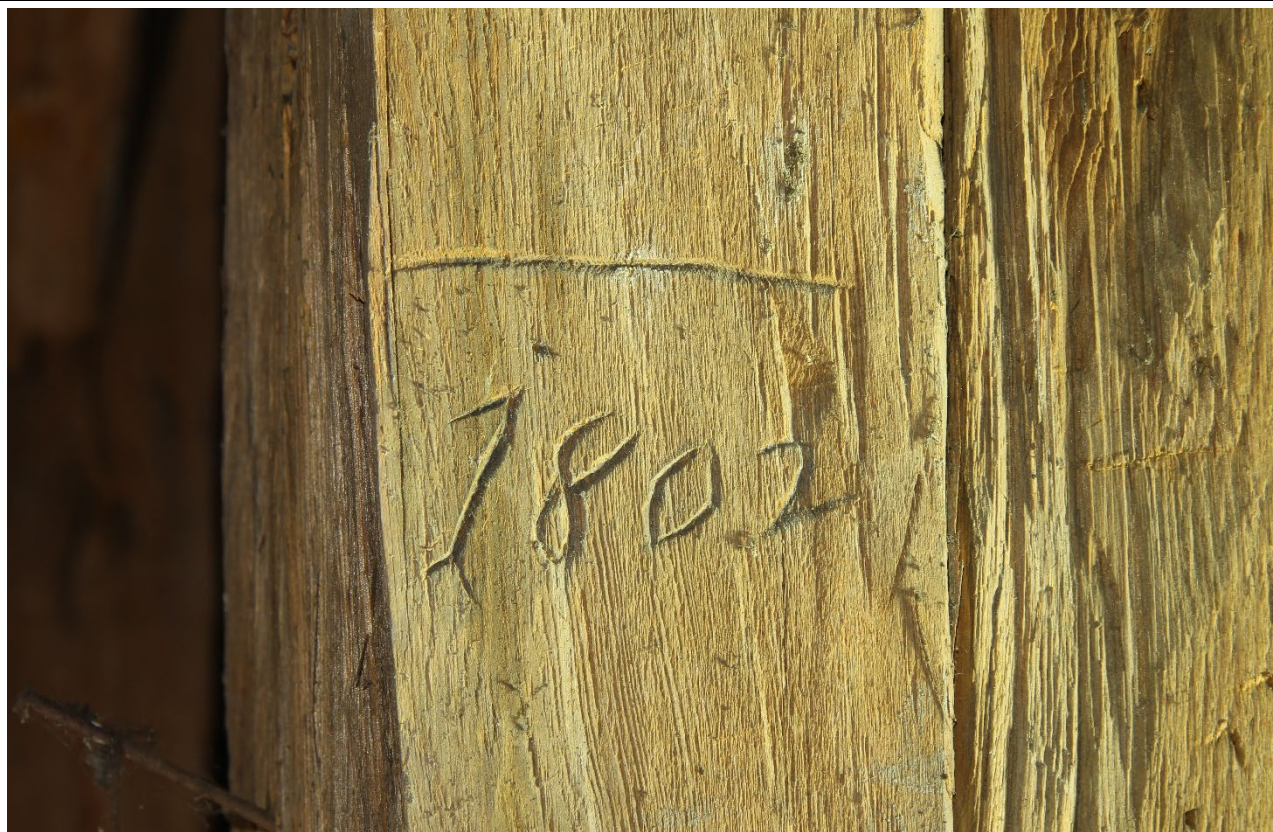
Detail datace vytesané na věšadlovém sloupku 3 plné příčné vazby krovu nad lodí od západu. Foto: Jaroslav Skopec, 2018.
