Část obce:	Slavětín
Obec:	Slavětín
Název:	Kostel sv. Jakuba Většího
Okres:	Louny
Kraj:	Ústecký
Parcelní číslo:	1
Kat. území:	Slavětín nad Ohří
Číslo ÚSKP	43205/5-1418

Anotace

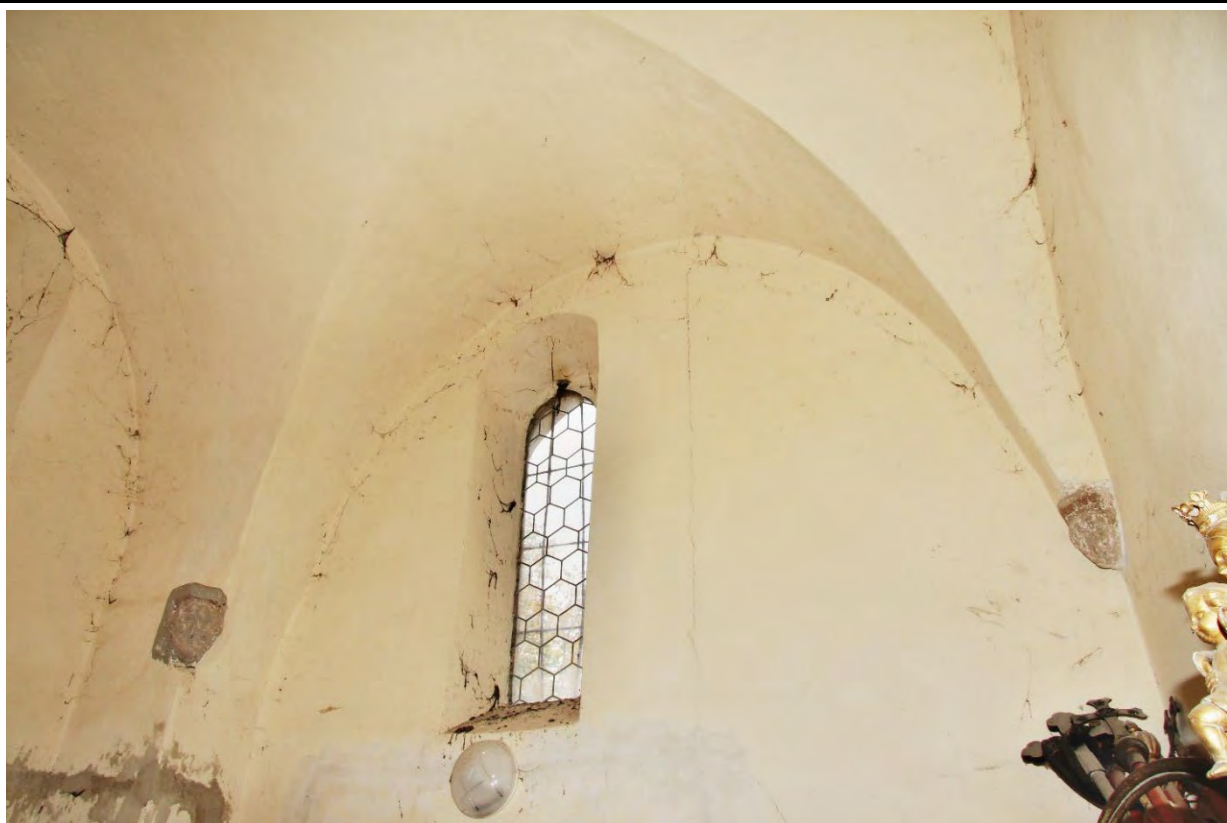
Horní polovina východní strany sakristie. Po pravé straně okenního otvoru je patrná vertikální spára mezi východním zdivem sakristie a opěrákem presbytáře. Foto: Jaroslav Skopec, 2019.

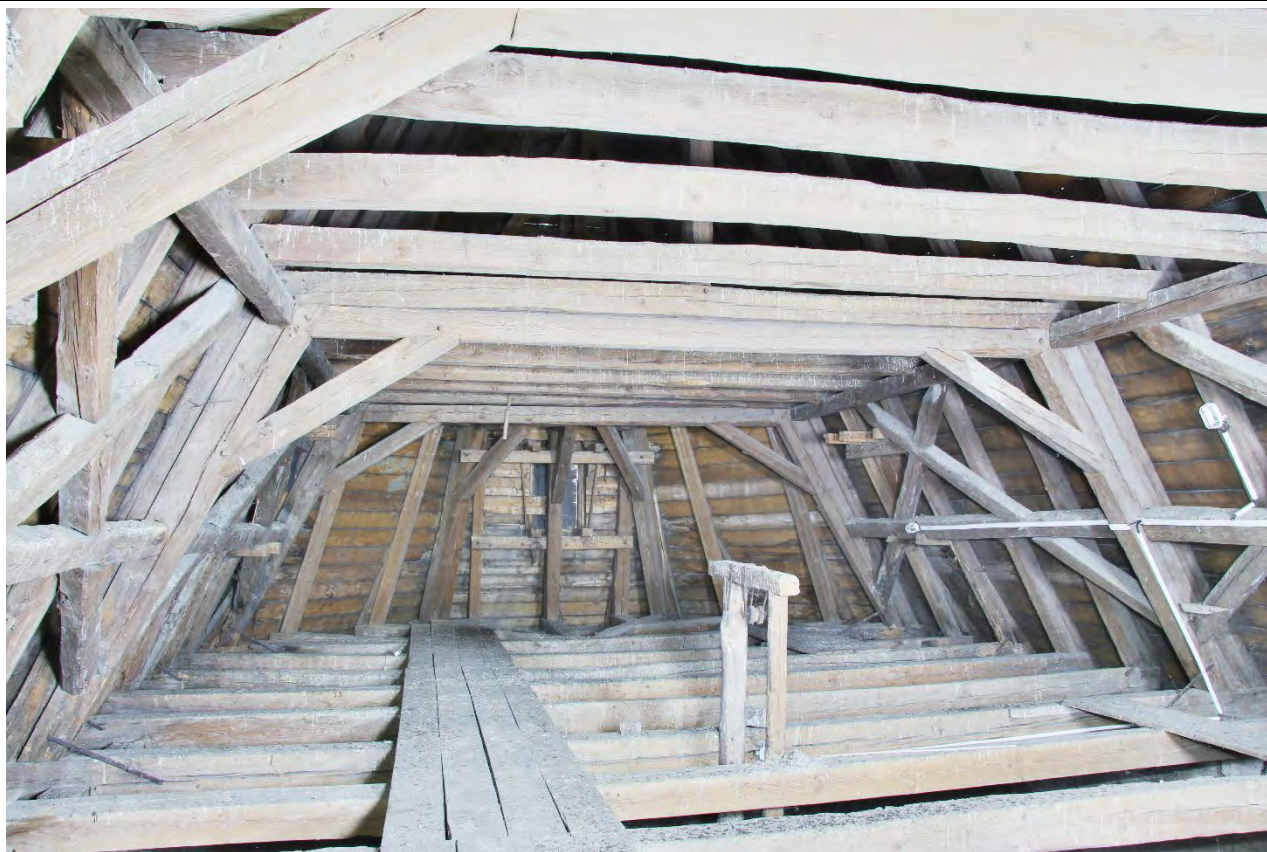
Průhled krovem nad presbytářem ve směru k východu. Foto: Jaroslav Skopec, 2019.

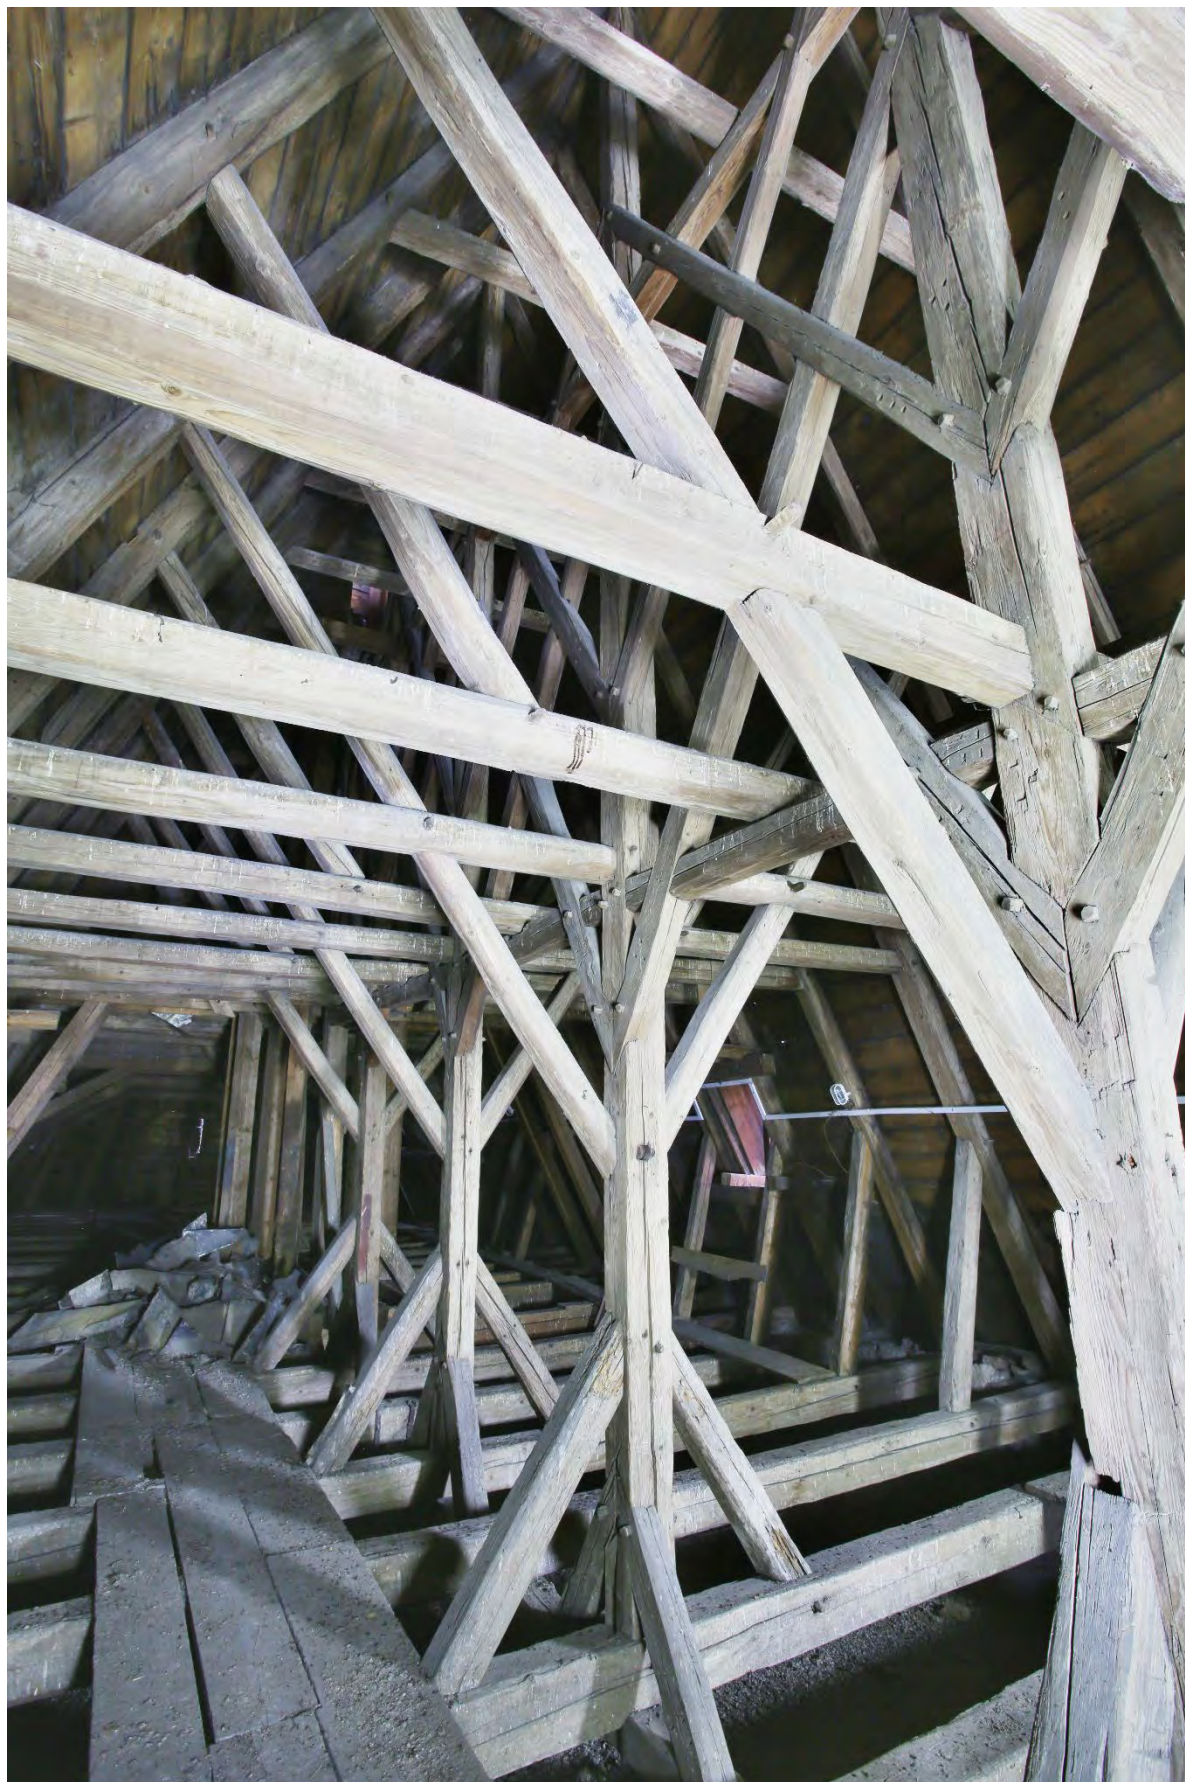
Průhled krovem nad lodí ve směru k východu. Foto: Kateřina Neumannová, 2015.

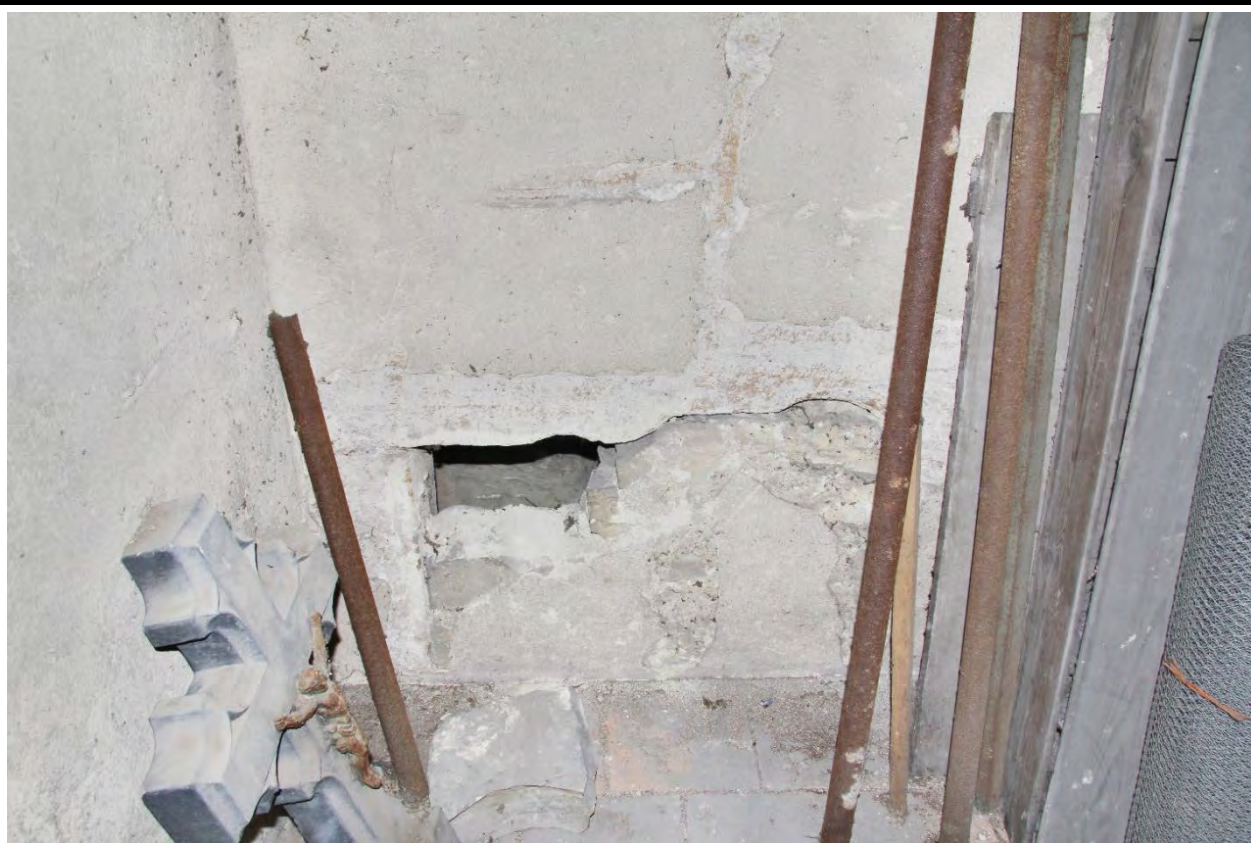
Zazděný románský vstup v západním zdivu lodi v pohledu od západu z druhého patra věže. Foto: Jaroslav Skopec, 2019.

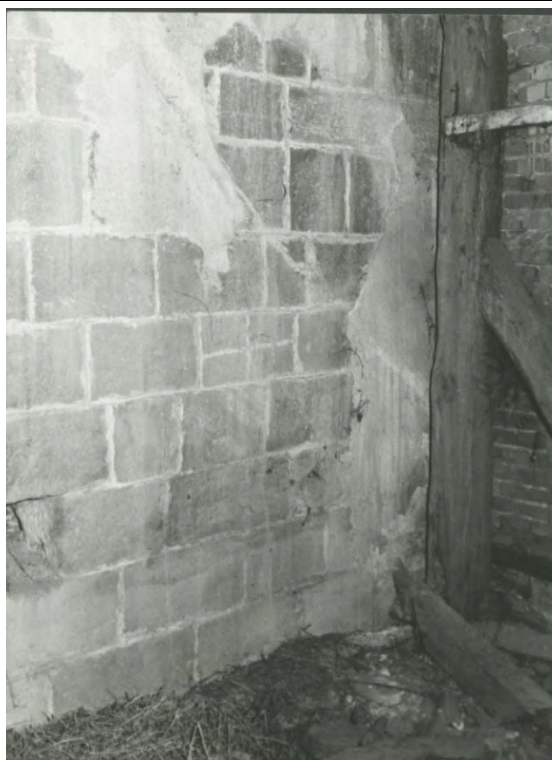
Severní vnější plášť románské lodi s otiskem straší střechy v pohledu od severozápadu z prostoru krovu boční lodi/kaple. Foto:1976–1977. Zdroj: Vlastimil ŠAFRÁNEK, *Kostel sv. Jakuba Většího ve Slavětíně, stavebně historický průzkum, fotodokumentace, foto č. 56.*

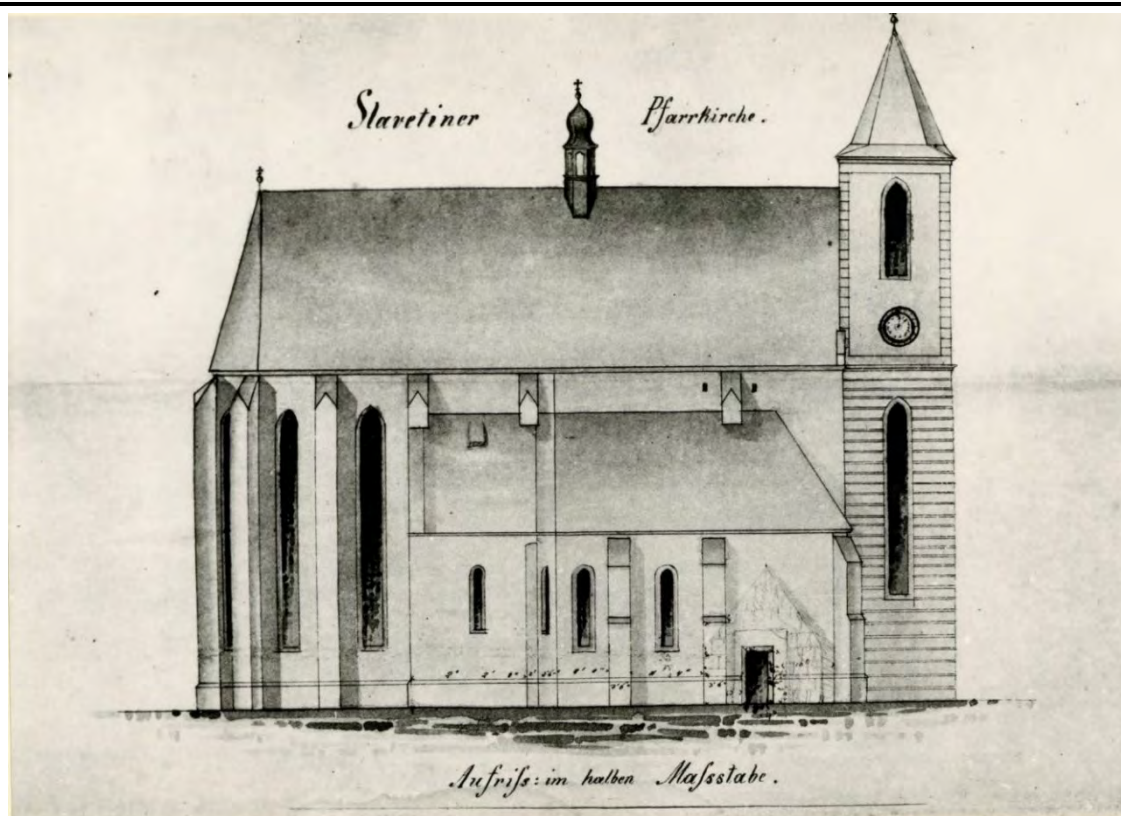
Severní průčelí kostela na plánu z roku 1856. Zdroj: Karel KRÁL, *Kostel sv. Jakuba ve Slavětíně, stavebně historický průzkum*, 1976, foto č. 51.

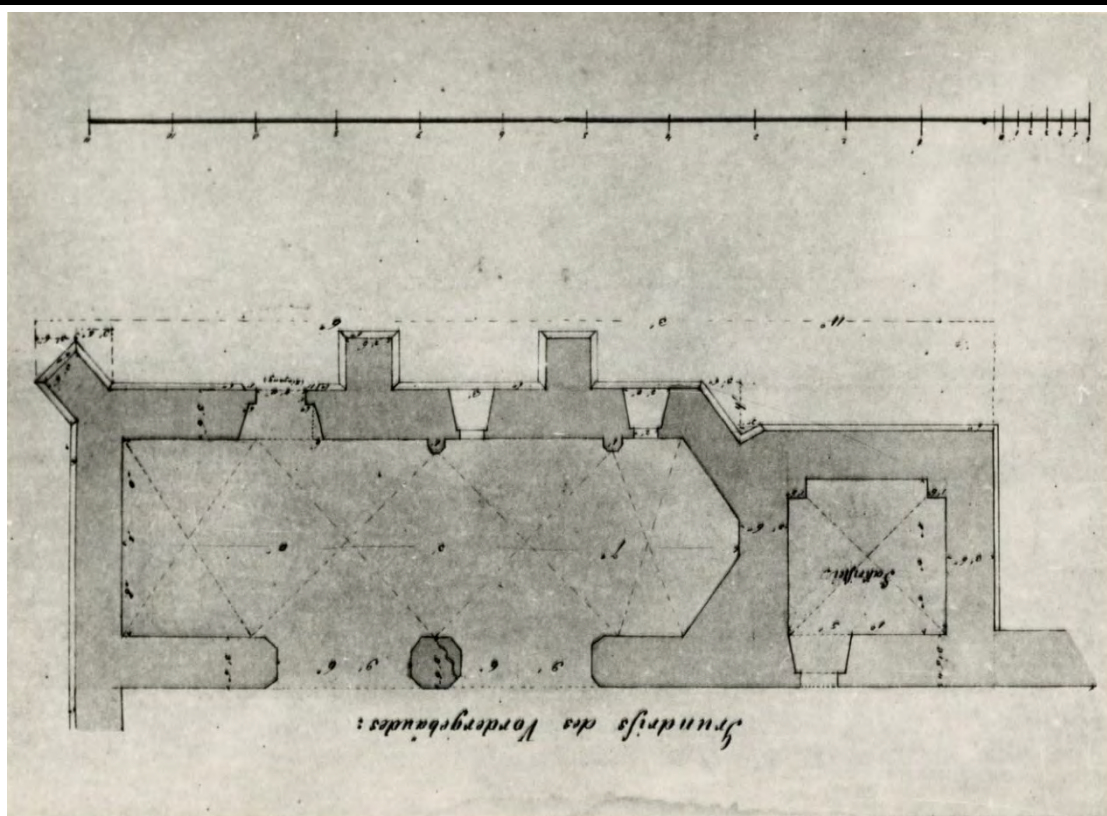
Půdorys boční lodi/kaple a sakristie na plánu z roku 1856. Zdroj: Karel KRÁL, *Kostel sv. Jakuba ve Slavětíně, stavebně historický průzkum*, 1976, foto č. 52.

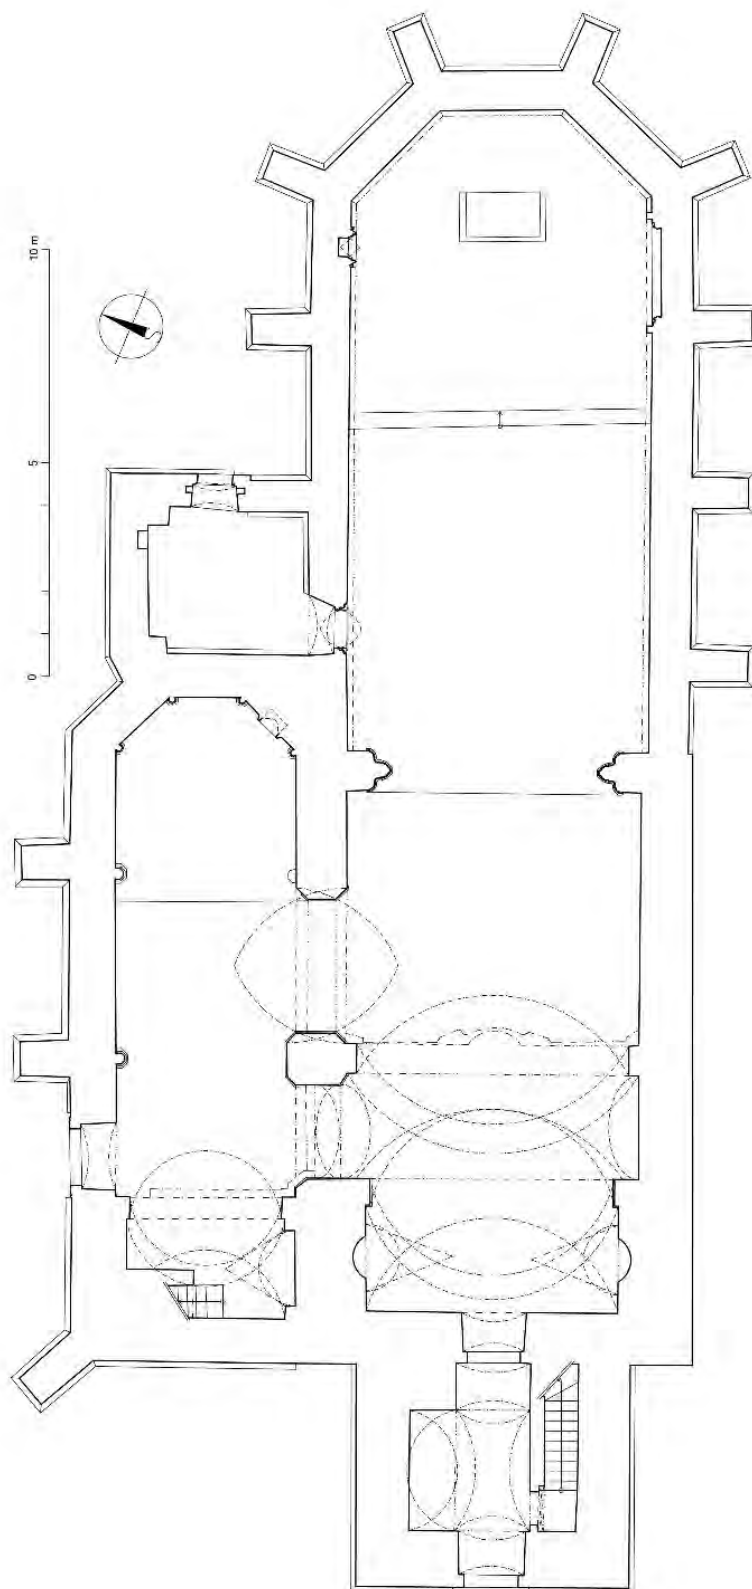
Autor zaměření:	Jaroslav Skopec, Tomáš Brož, Miroslav Nový	Rok:	2019
Kresba:	Jaroslav Skopec	Úprava:	2022
Metoda měření:	Skládací metr, laserový dálkoměr, totální stanice		
Popis:	Půdorys na úrovni prvního patra věže.

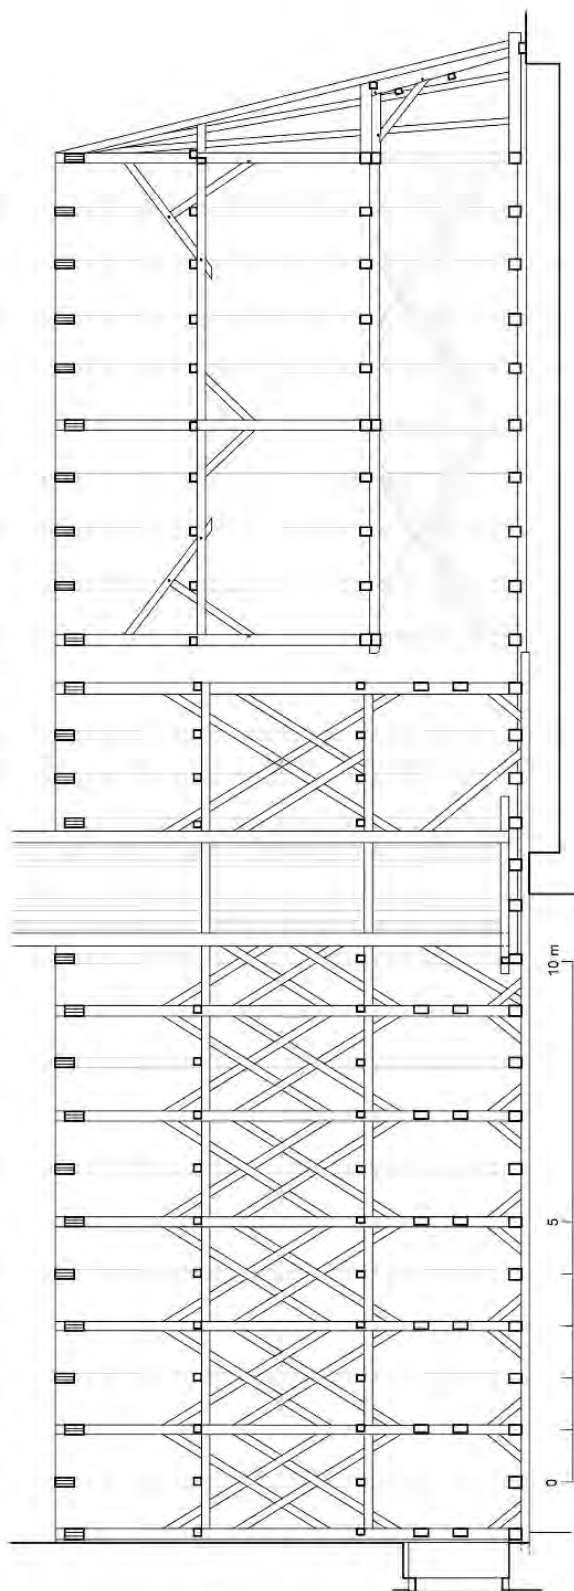
Autor zaměření:	Petr Bažant	Rok:	2019
Kresba:	Petr Bažant	Úprava:	2022
Metoda měření:	Skládací metr, laserový dálkoměr.		
Popis:	Podélný řez krovem nad lodí s pohledem k jihu.

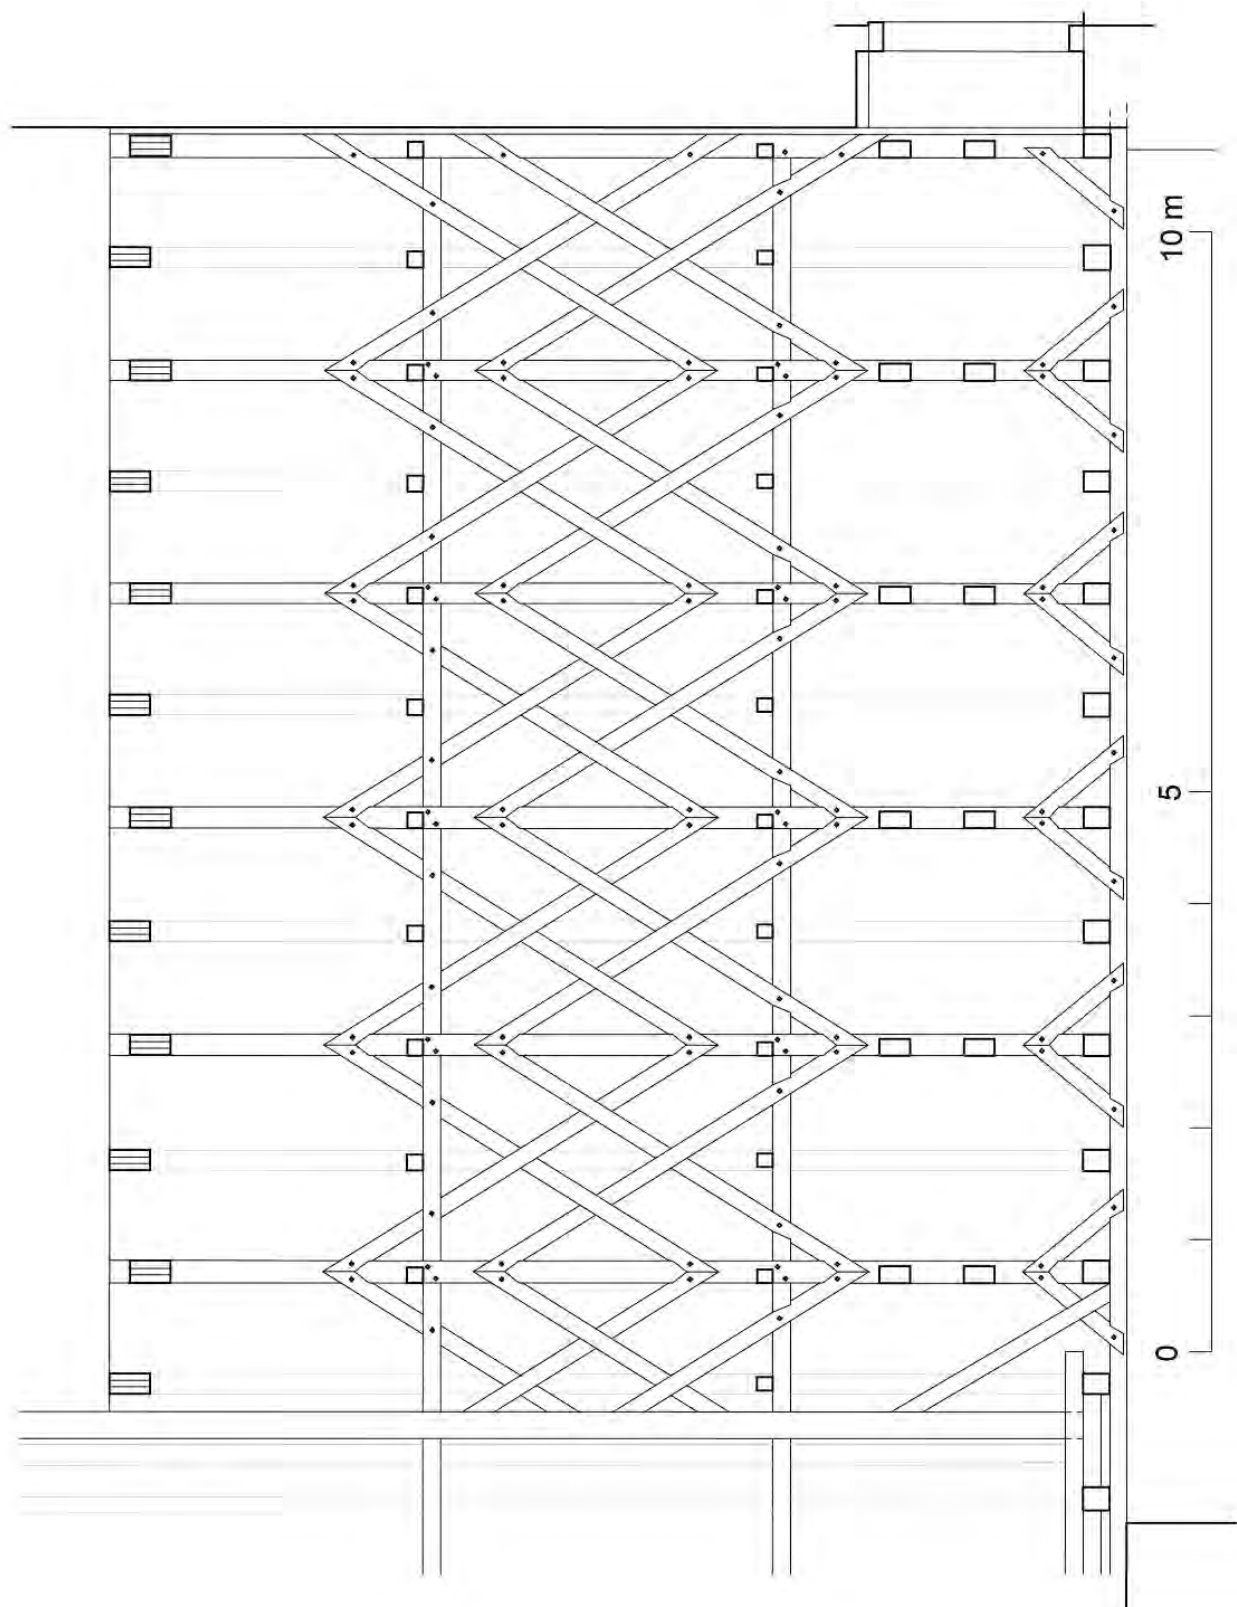
Autor zaměření:	Petr Bažant	Rok:	2019
Kresba:	Petr Bažant	Úprava:	2022
Metoda měření:	Skládací metr, laserový dálkoměr.		
Popis:	Čtvrtá plná příčná vazba od západu krovu nad lodí s pohledem k západu.

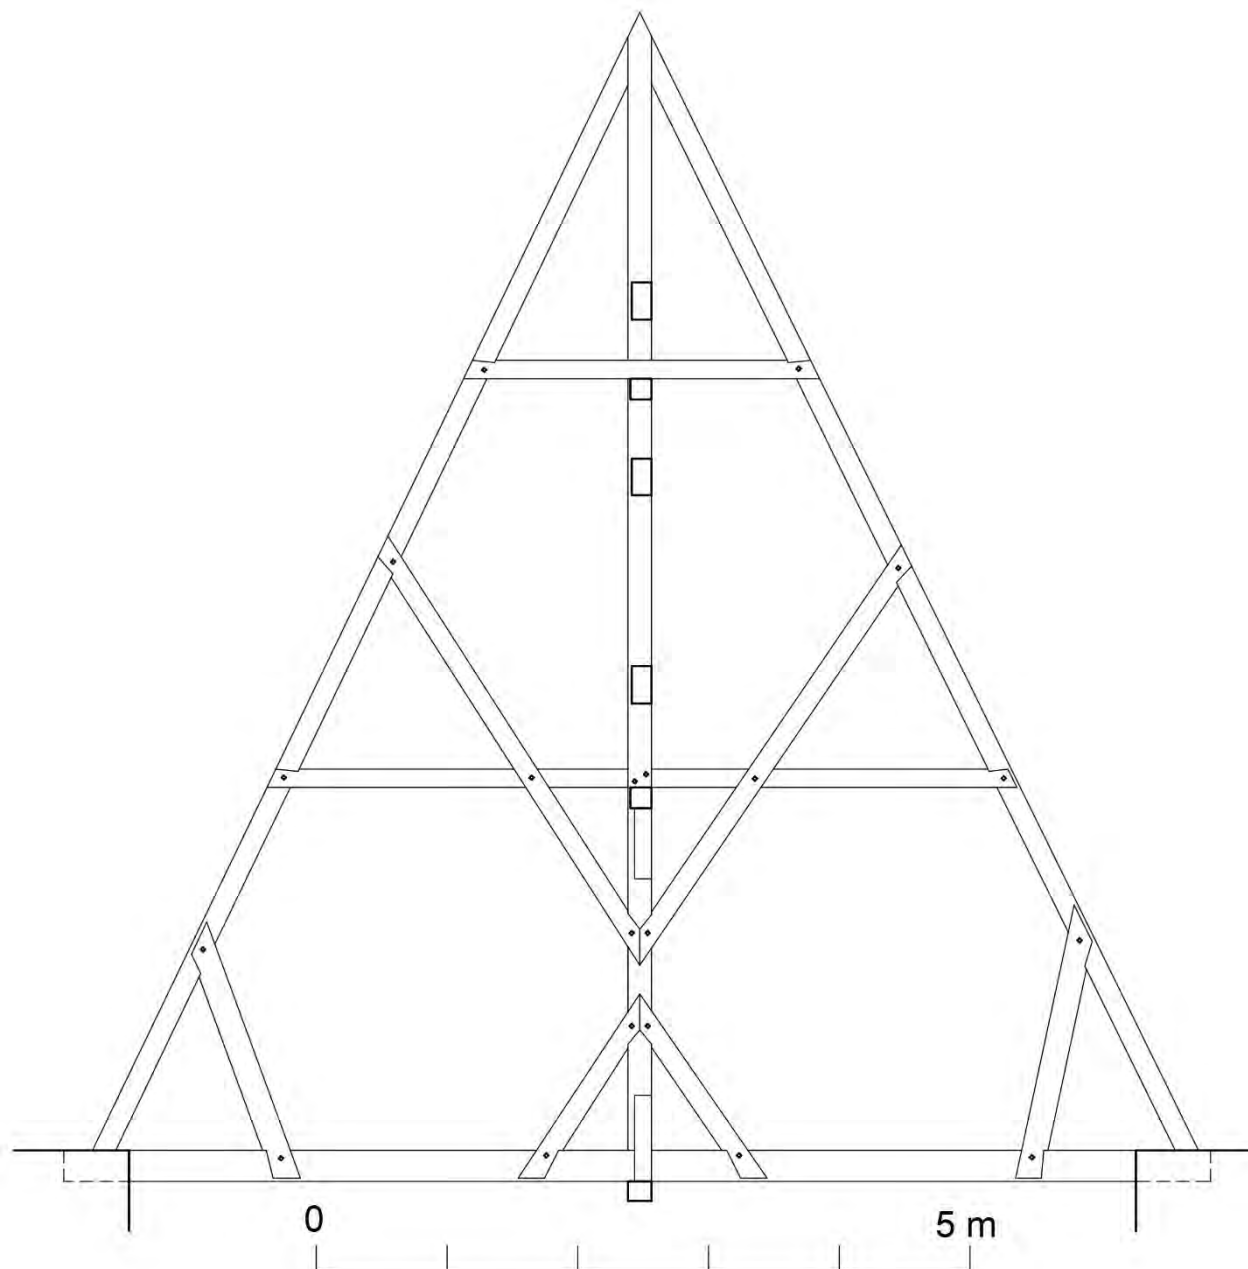
Autor zaměření:	Petr Bažant	Rok:	2019
Kresba:	Petr Bažant	Úprava:	2022
Metoda měření:	Skládací metr, laserový dálkoměr.		
Popis:	Druhá plná příčná vazba od západu krovu nad presbytářem s pohledem k východu.

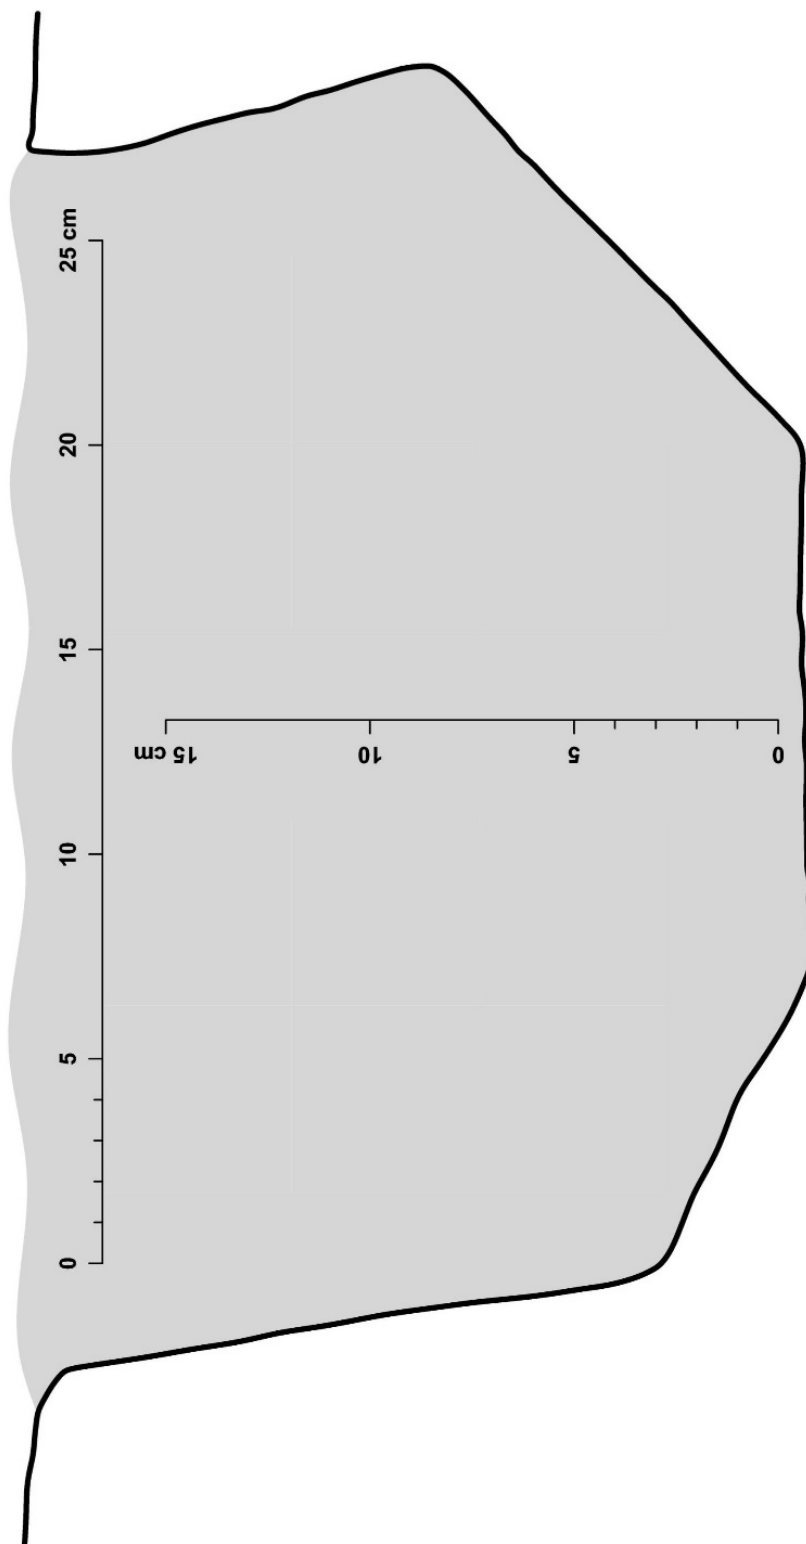
Autor zaměření:	Jaroslav Skopec	Rok:	2015
Kresba:	Jaroslav Skopec	Úprava:	2021
Metoda měření:	Obrysová šablona s posuvnými jehlami.		
Popis:	Profil západní stojky a středového prutu východního hrotitého okenního otvoru jižní strany lodi.

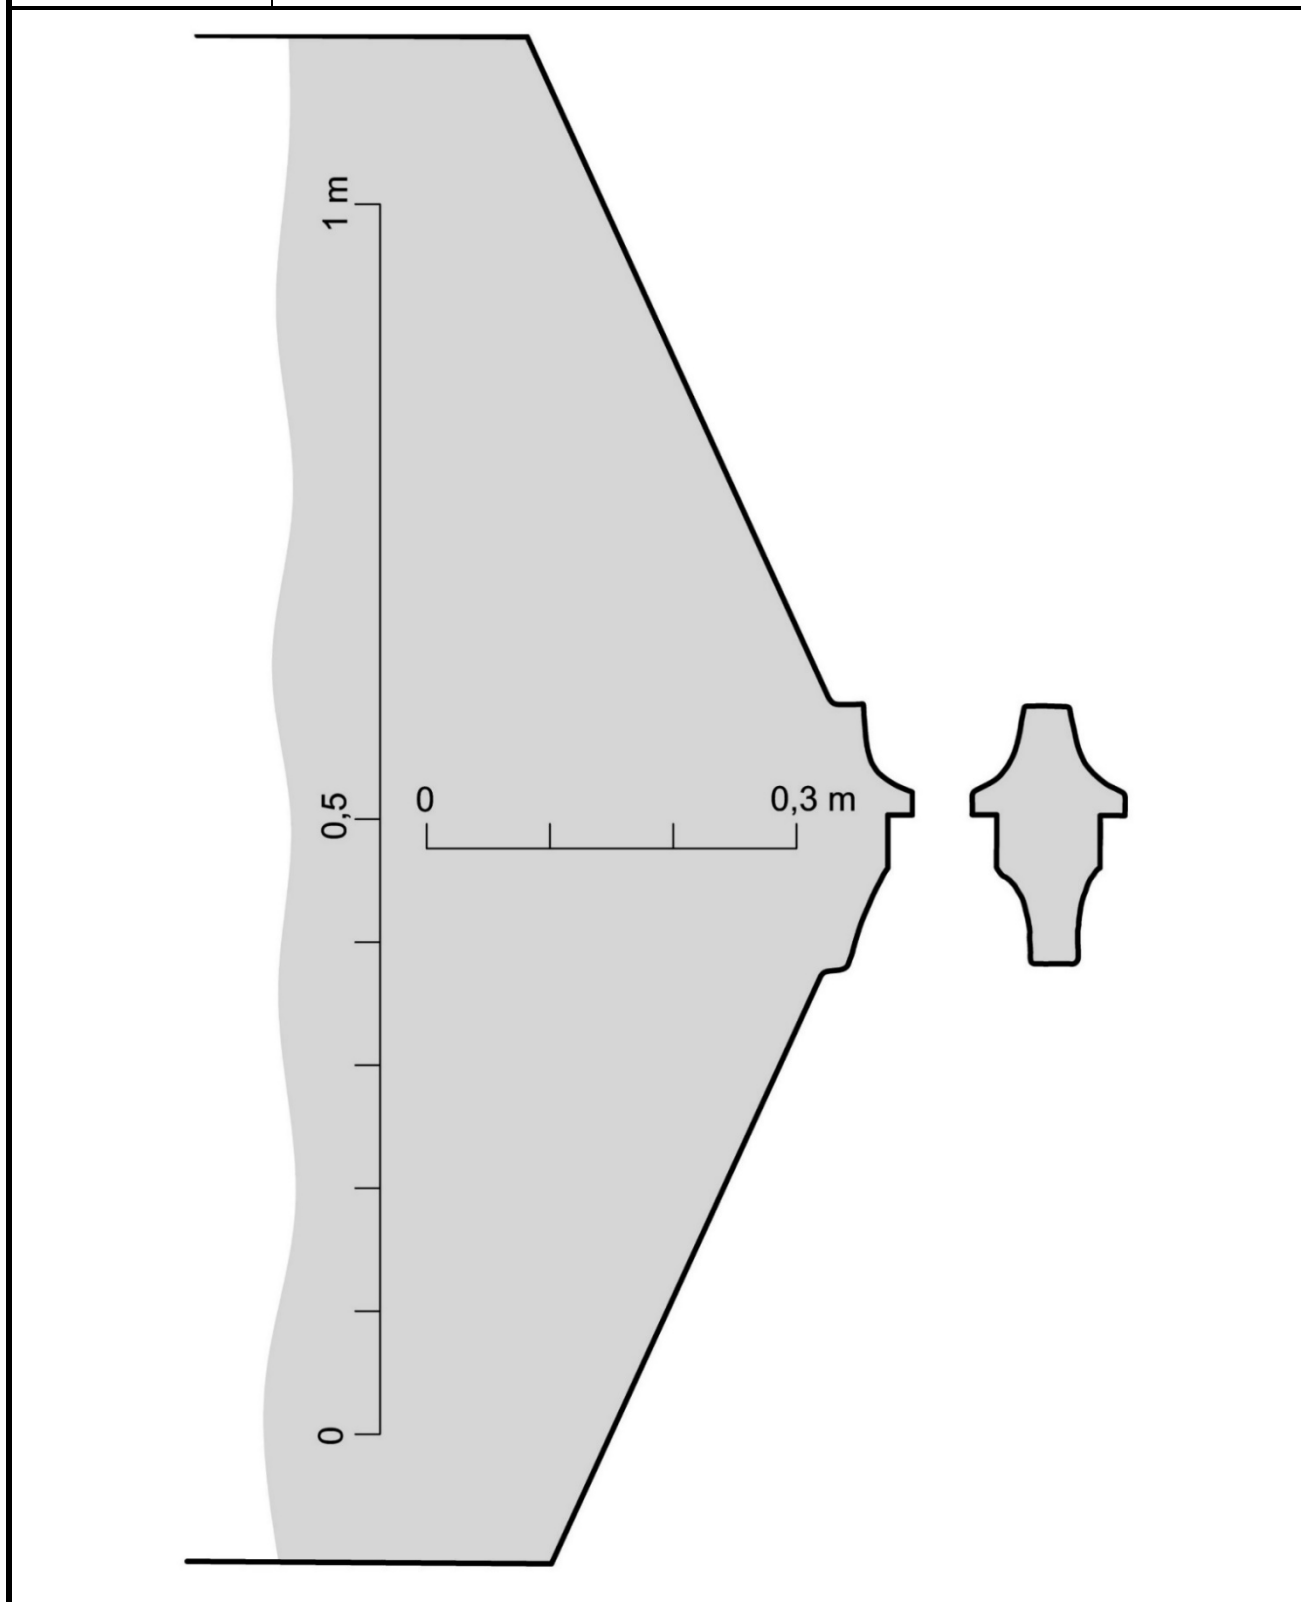
Autor zaměření:	Jaroslav Skopec	Rok:	2015
Kresba:	Jaroslav Skopec	Úprava:	2021
Metoda měření:	Obrysová šablona s posuvnými jehlami.		
Popis:	Profil západní stojky a středového prutu západního hrotitého okenního otvoru jižní strany lodi.

Ještě před výstavbou gotického presbytáře byl na jihu lodi prolomen západní z dvojice hrotitých okenních otvorů. Na rozdíl od otvoru východního má výrazně hrotitý záklenek na exteriéru i interiéru, zásadně odlišný charakter kružby a vlastní okenní ostění. Vkládání mnišek do vnitřních oblouků hlavního kružbového obrazce je spojováno s dobou kolem poloviny 14. století, kdy snad bude možné hledat jeho realizaci.¹⁶

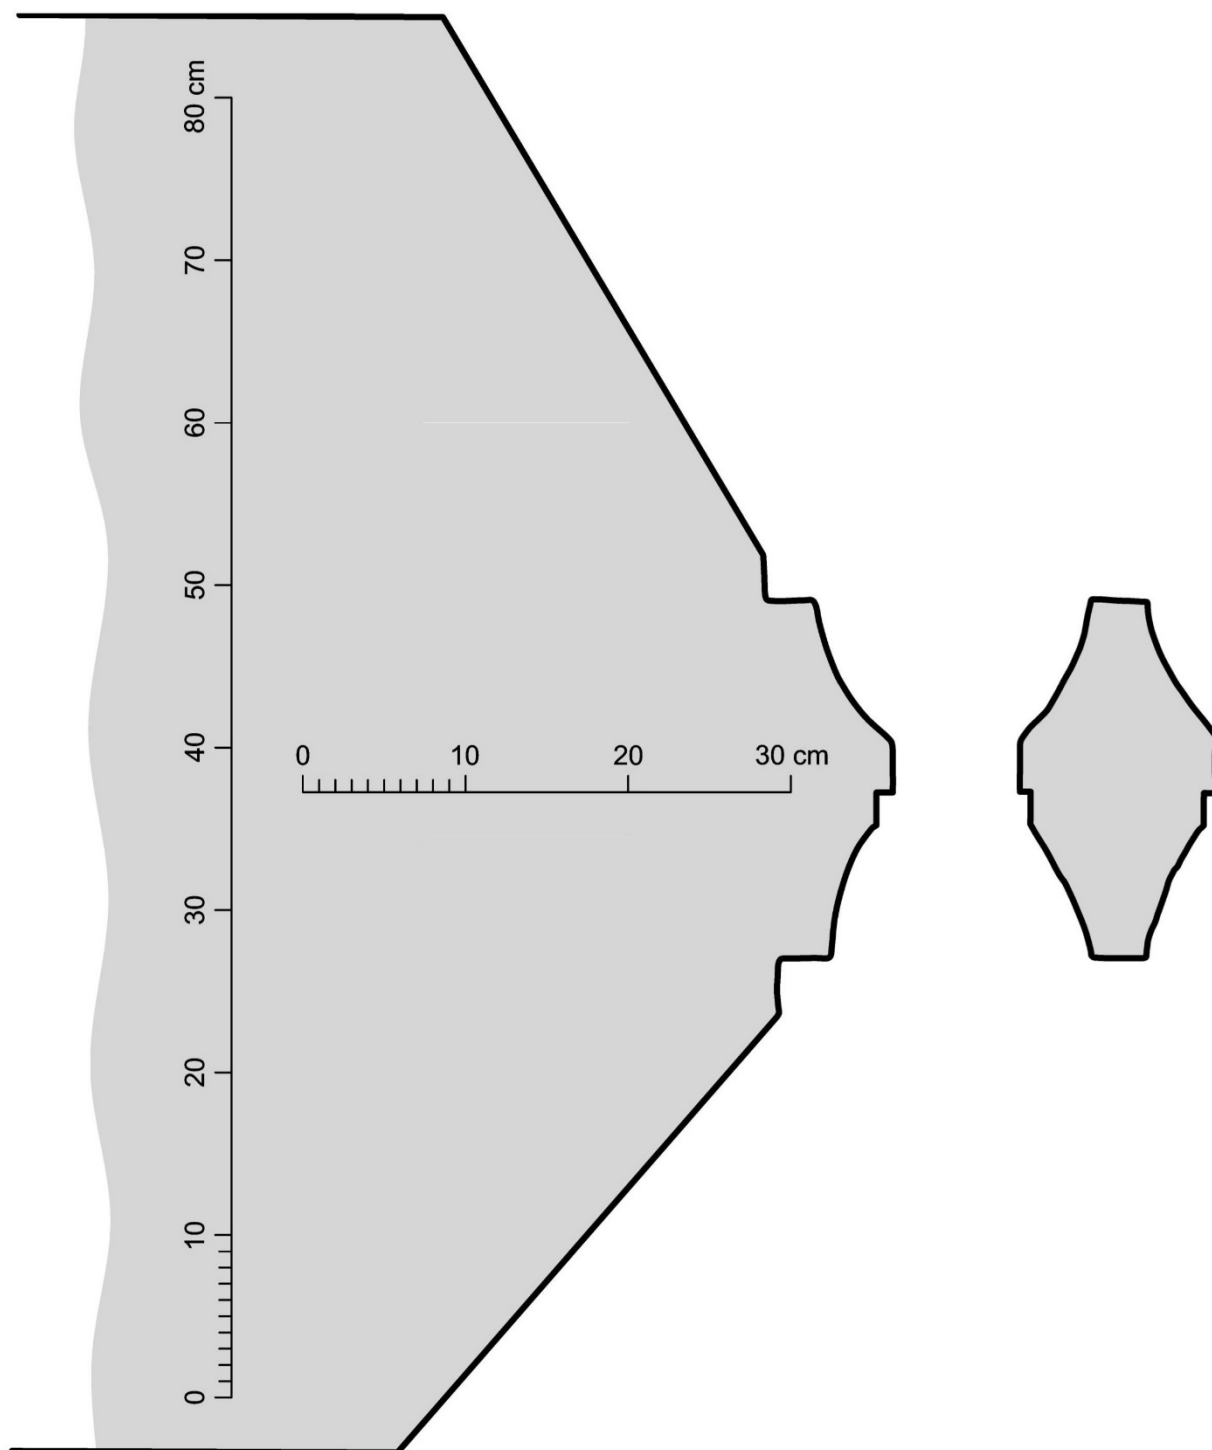
Autor zaměření:	Jaroslav Skopec	Rok:	2015
Kresba:	Jaroslav Skopec	Úprava:	2021
Metoda měření:	Obrysová šablona s posuvnými jehlami.		
Popis:	Profil východní paty archivoly východní mezilodní arkády lodi.

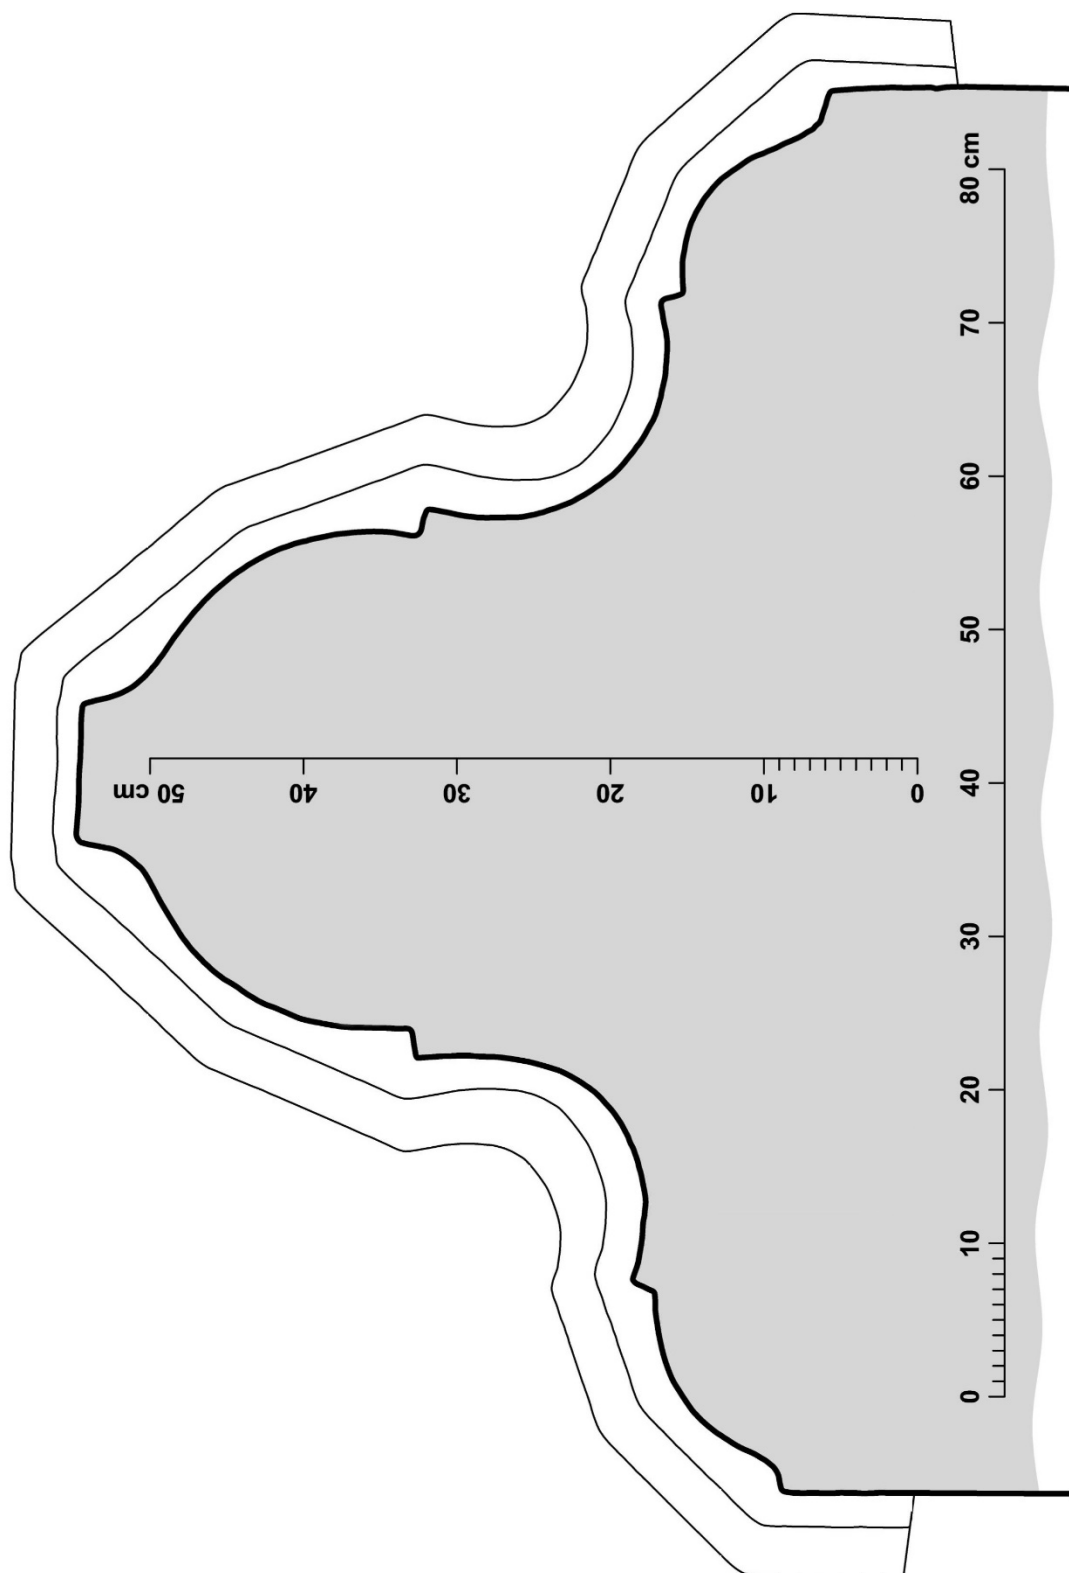
Autor zaměření:	Jaroslav Skopec	Rok:	2015
Kresba:	Jaroslav Skopec	Úprava:	2021
Metoda měření:	Obrysová šablona s posuvnými jehlami.		
Popis:	Profil žebra klenby boční lodi/kaple.

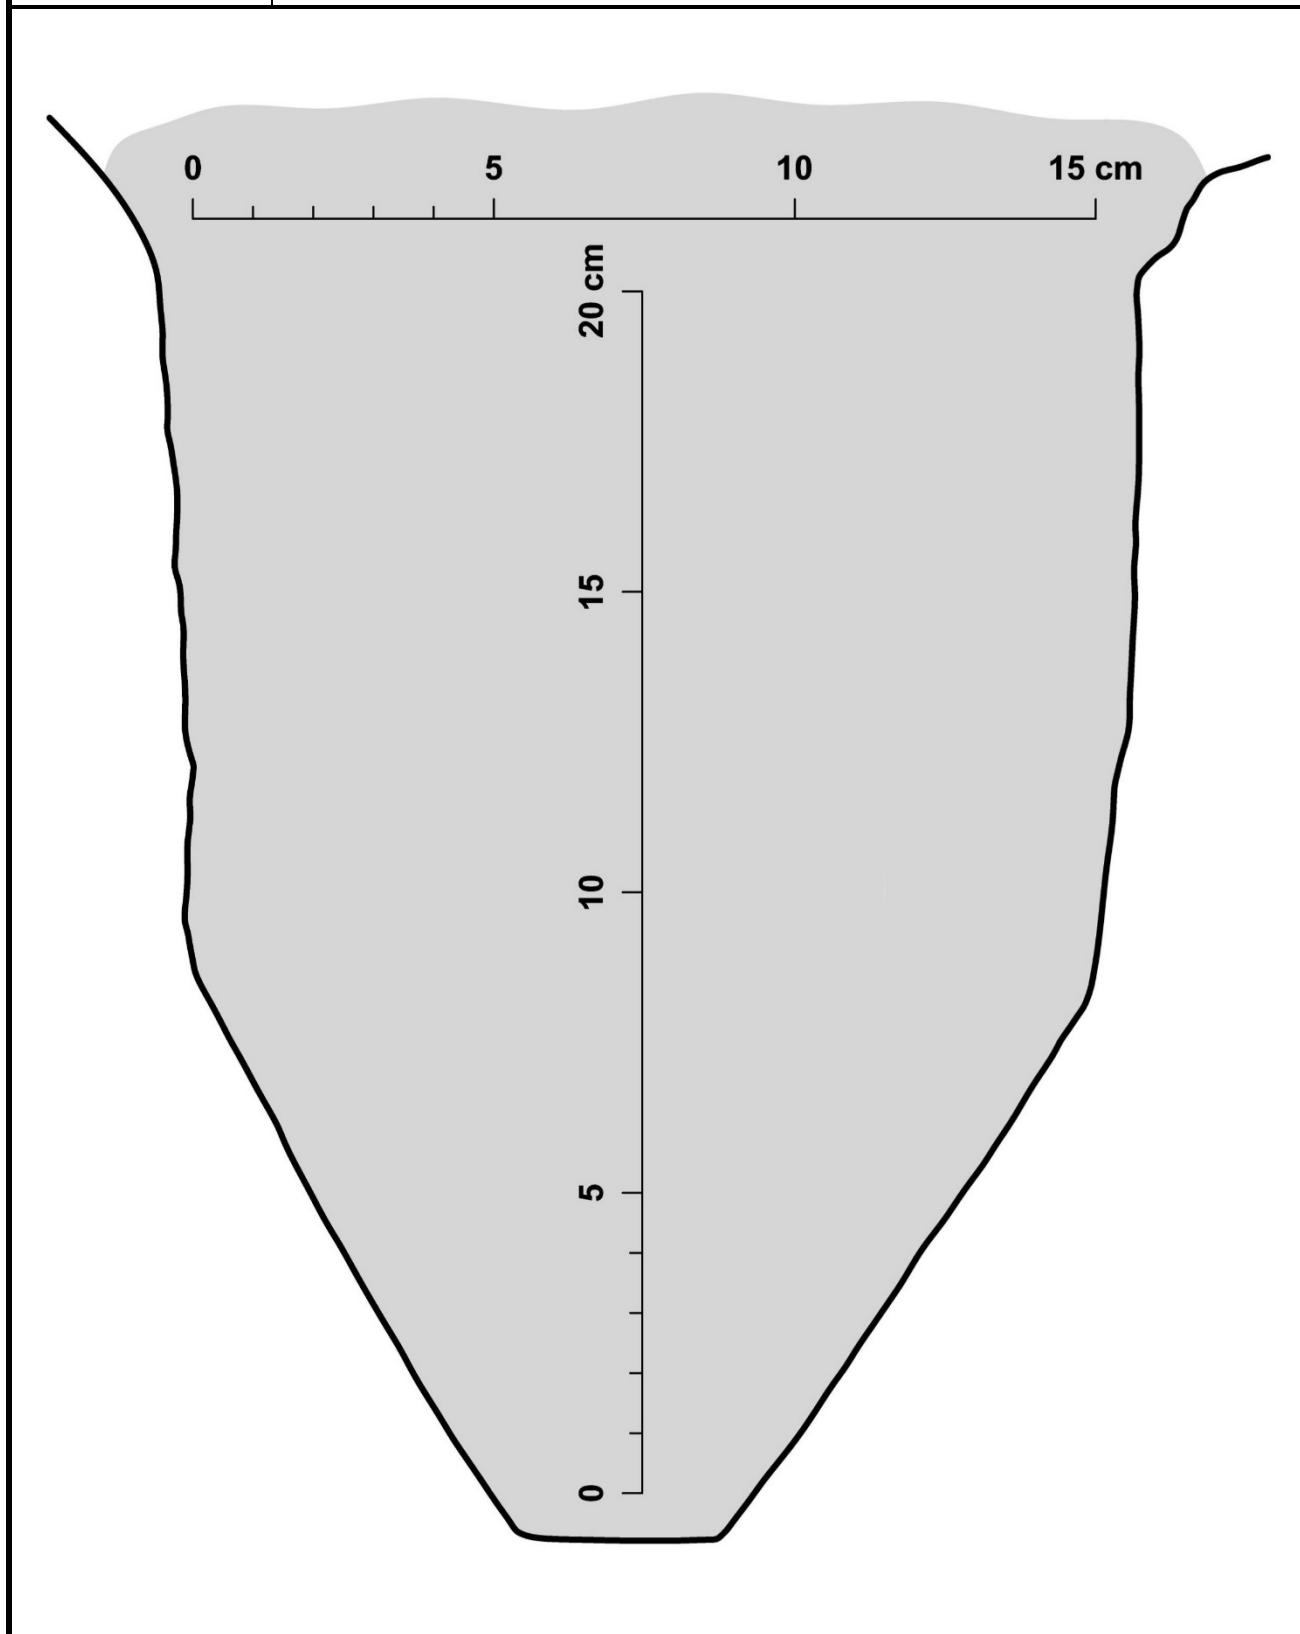
Autor zaměření:	Jaroslav Skopec	Rok:	2021
Kresba:	Jaroslav Skopec	Úprava:	2021
Metoda měření:	Vícesnímková fotogrammetrie.		
Popis:	Profil žebra klenby presbytáře.
