Část obce:	Raná
Obec:	Raná
Název:	Kostel Věch svatých
Okres:	Louny
Kraj:	Ústecký
Parcelní číslo:	14
Kat. území:	Raná u Loun
Číslo ÚSKP	43358/5-1384

Anotace

Popis¹

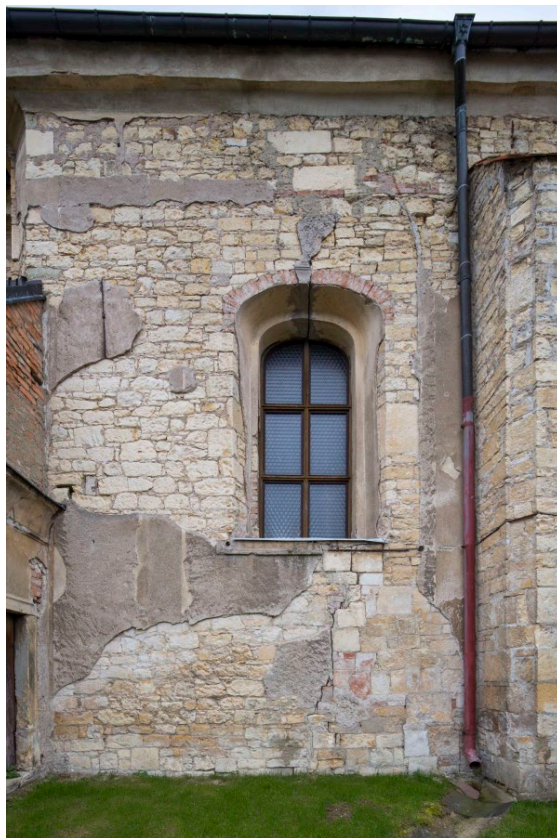
Detail zdiva mezi severní strany lodi mezi sakristií a východním opěrákem. Ve spodní partii fragment předpokládaného gotického zdiva užívajícího druhotně románské prvky. Foto: Marta Pavlíková 2014.

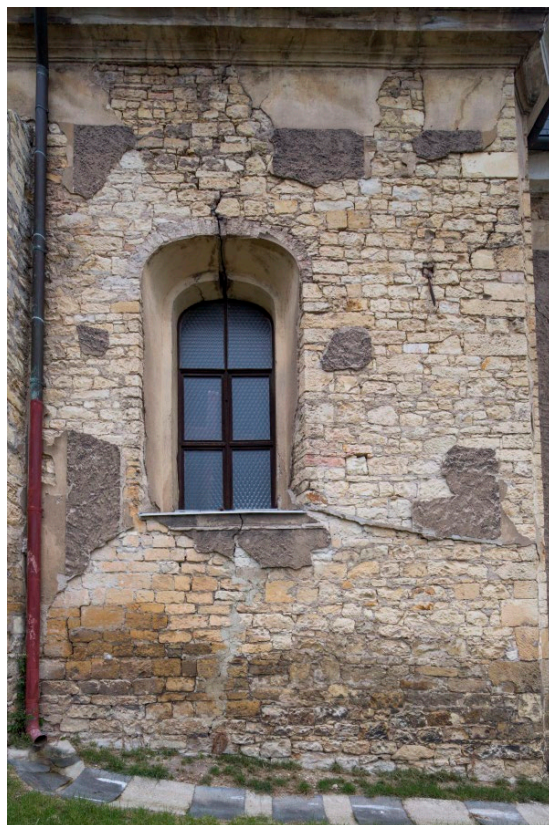
Detail zdiva jižní strany lodi mezi východním opěrákem a jihovýchodním nárožím. Ve spodní partii fragment předpokládaného gotického zdiva užívajícího druhotně románské prvky. Foto: Marta Pavlíková 2014.

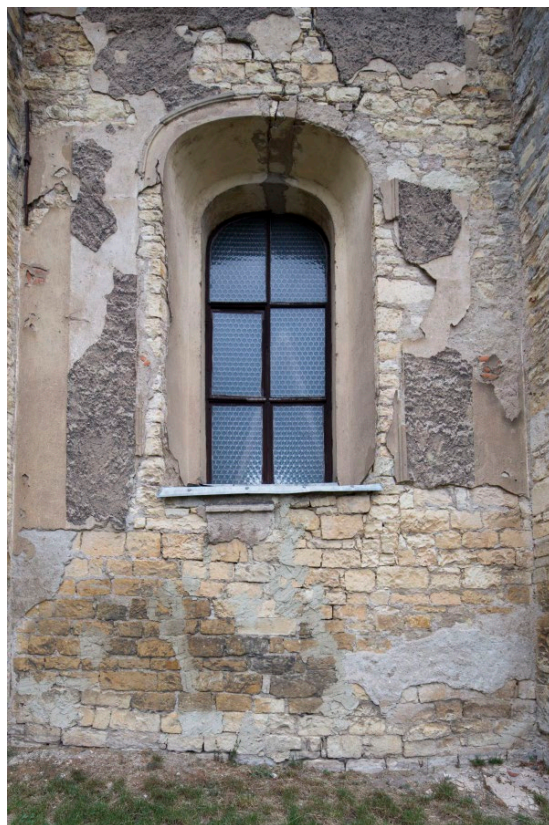
Detail zdiva jižní strany lodi mezi východním a západním opěrákem. Ve spodní partii fragment předpokládaného gotického zdiva užívajícího druhotně románské prvky. Foto: Marta Pavlíková 2014.

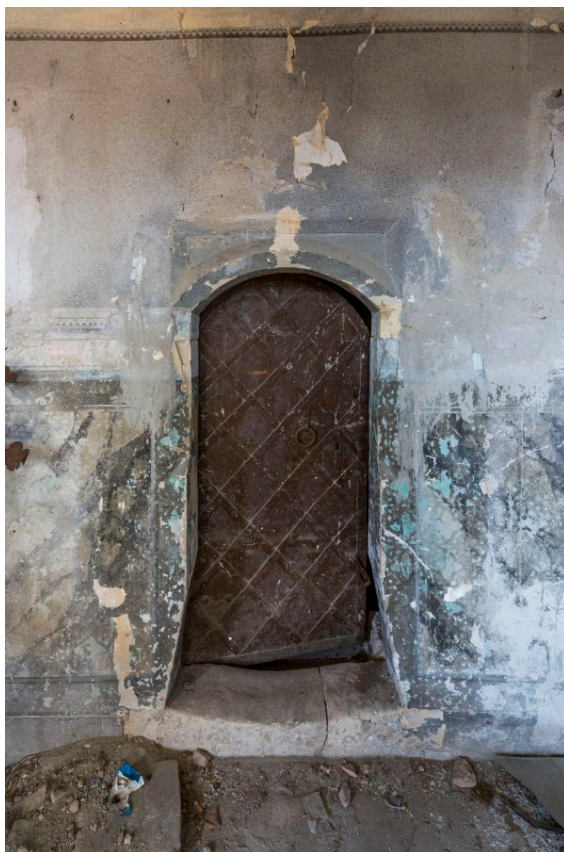
Portál vstupu do podvěží v pohledu od východu. Foto: Marta Pavlíková 2020.

Přízemí západní věže je přístupné z lodi opukovým portálem se segmentovým záklenkem, který je vytvořen na spodní straně kvádrů přímého překladu. Hrany portálu jsou profilovány jednoduchým okosením vyrůstajícím na stojkách z čelně sklopených trojúhelných náběžních štítků s čelní vodorovnou hranou. Nad záklenkem se nacházejí vpadlé trojúhelné cvikly. Nika vstupu má směrem do interiéru věže pravoúhlý ústupek s přímým překladem a nepravidelným téměř půlkruhovým záklenkem. Prostor podvěží je zaklenut segmentovou valenou klenbou, ve které je na severu drobná výseč nad nikou někdejšího okenního otvoru, jehož špalety jsou vedeny šikmo k severozápadu. První patro je přístupné od severu obdélným vstupním otvorem s přímým překladem, který má též jeho obdélná nika, jejíž západní špaleta přímo navazuje na západní stěnu věže. Ke vstupu je vedeno dřevěné dvouramenné schodiště instalované v patrovém přístavku, který je přístupný od západu obdélným dveřním otvorem, druhý otvor se segmentovým záklenkem se nacházel na východním konci severní stěny. První patro věže je plochostropé, od jihu osvětlované menším obdélným okenním otvorem, jehož nika má do interiéru velmi mírně rozevřené špalety s přímým překladem. Na východě je otevřen obdélný vstupní otvor s pravoúhlým ústupkem na interiérové straně, který zpřístupňuje kruchtu. Půdorys druhého patra je od východu zkrácen pomocí půlkruhového pasu, který vynáší východní zdivo věže. Prostor je od jihu

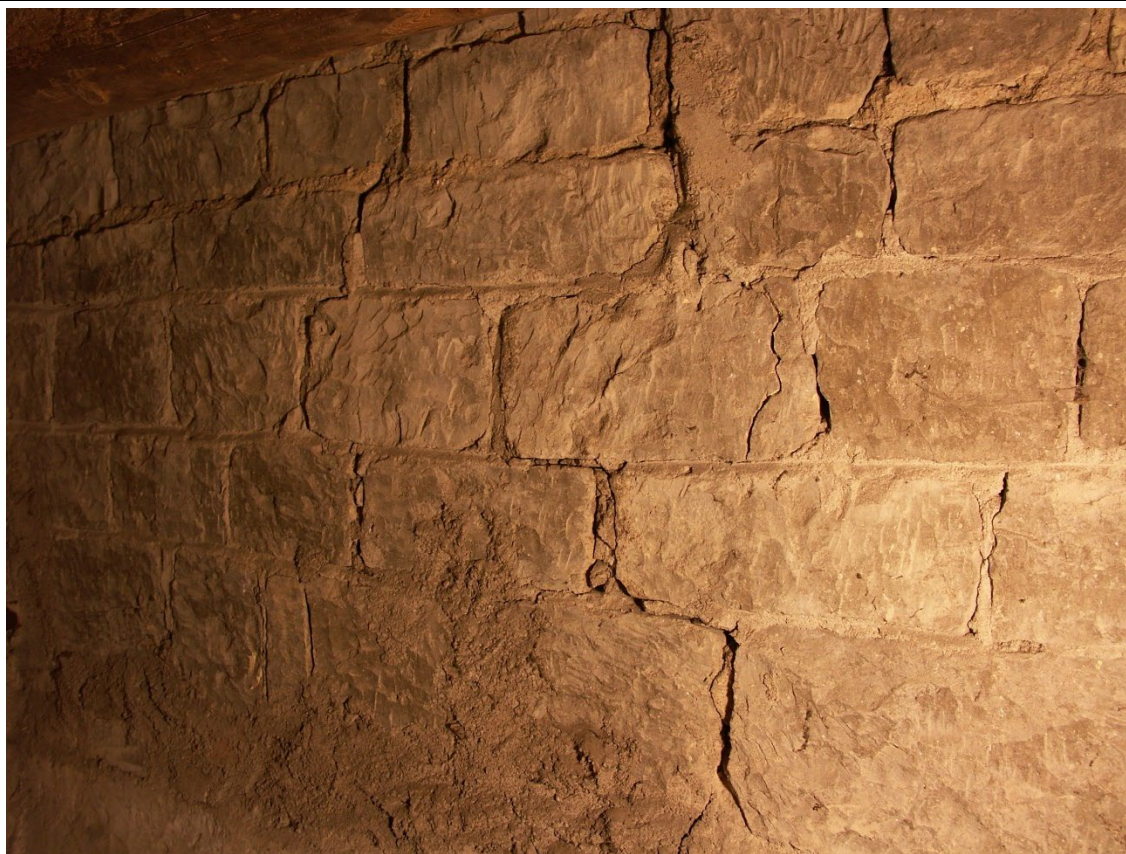
Detail románského tzv. kvádříkového zdiva s podřezávanými spárami v 1. patře věže. Foto: Jaroslav Skopec 2014.

Bližší časové zařazení románského kostela s ohledem na absenci datovatelných prvků není možné. Vzhledem k tomu, že románské zdivo je tvořeno menšími opukovými kvádríky, je možné spíše jeho vznik klást do staršího horizontu slohu,³ neboť zbylé románské kostely na Lounsku mají odlišné zdivo tvořené na líci velkými pravidelnými kvádry, což je úprava typická zejména pro pozdní románský sloh.⁴ Zsvěcení kostela Všem svatým je naopak v českých zemích časté v pozdně románské době přelomu 12. a 13. století.⁵ Raná se přitom poprvé připomíná nejdříve roku 1319,⁶ přímá zmínka o kostele pak pochází až z roku 1335.⁷

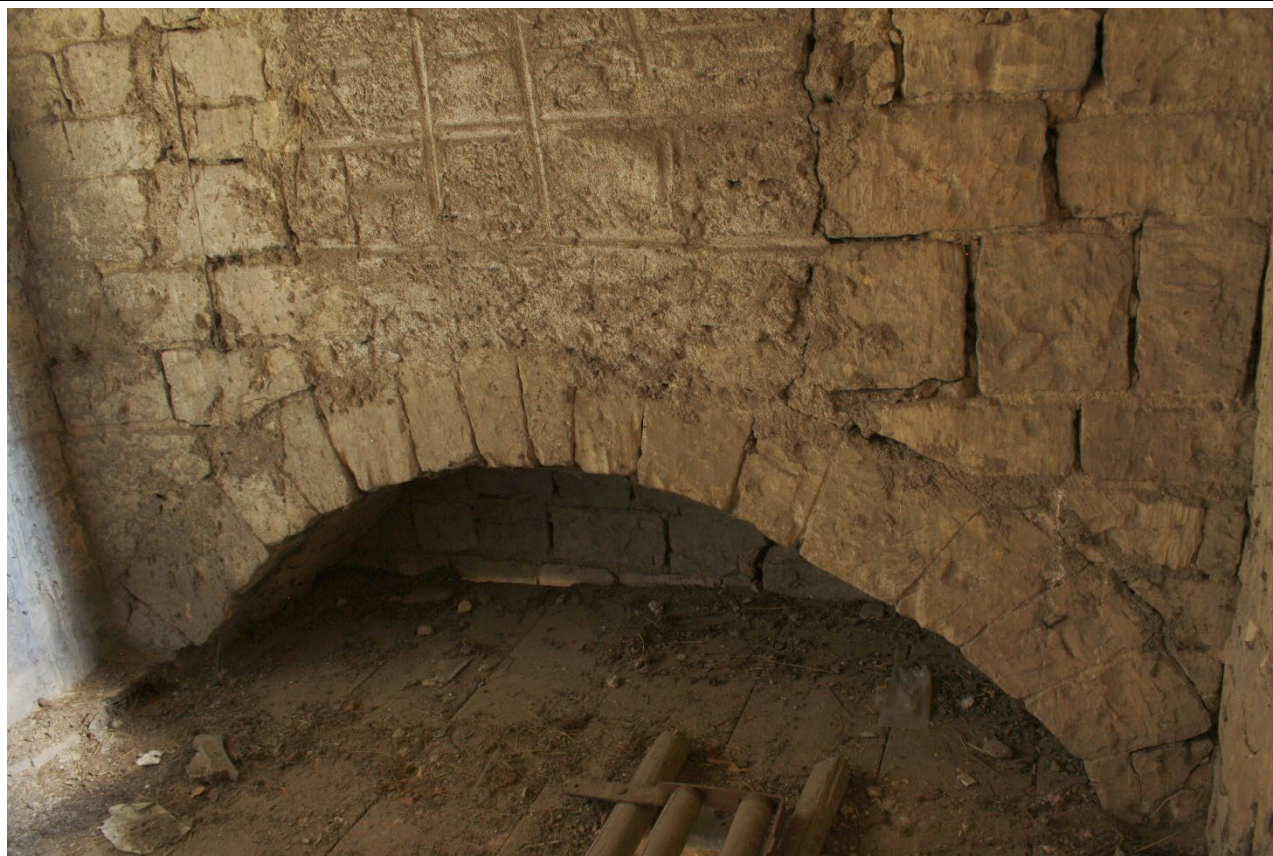
Pas v 2. patře věže vynášející východní stěnu věže v pohledu od jihozápadu. Foto: Jaroslav Skopec 2015.

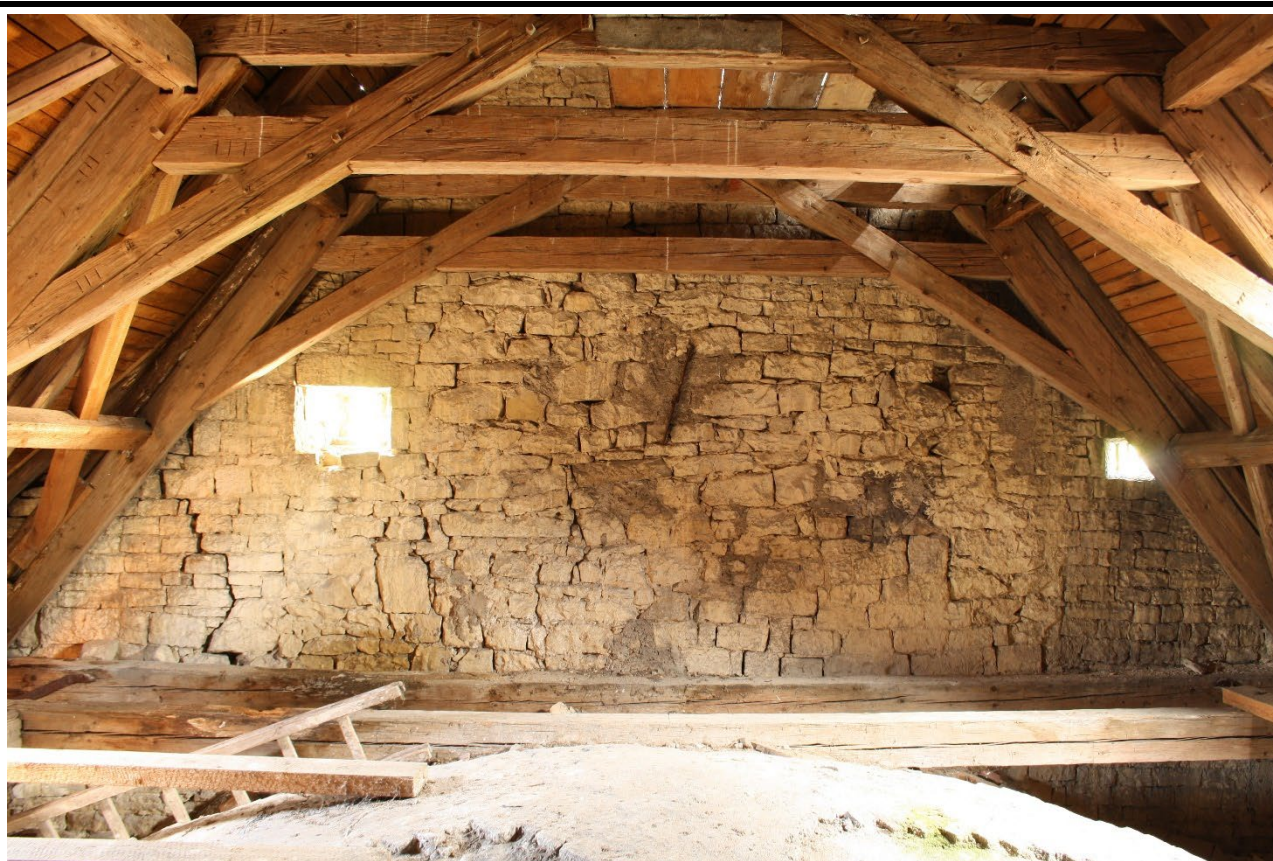
Krov nad lodí a západní štít lodi v pohledu od východu. Foto: Jaroslav Skopec 2015.

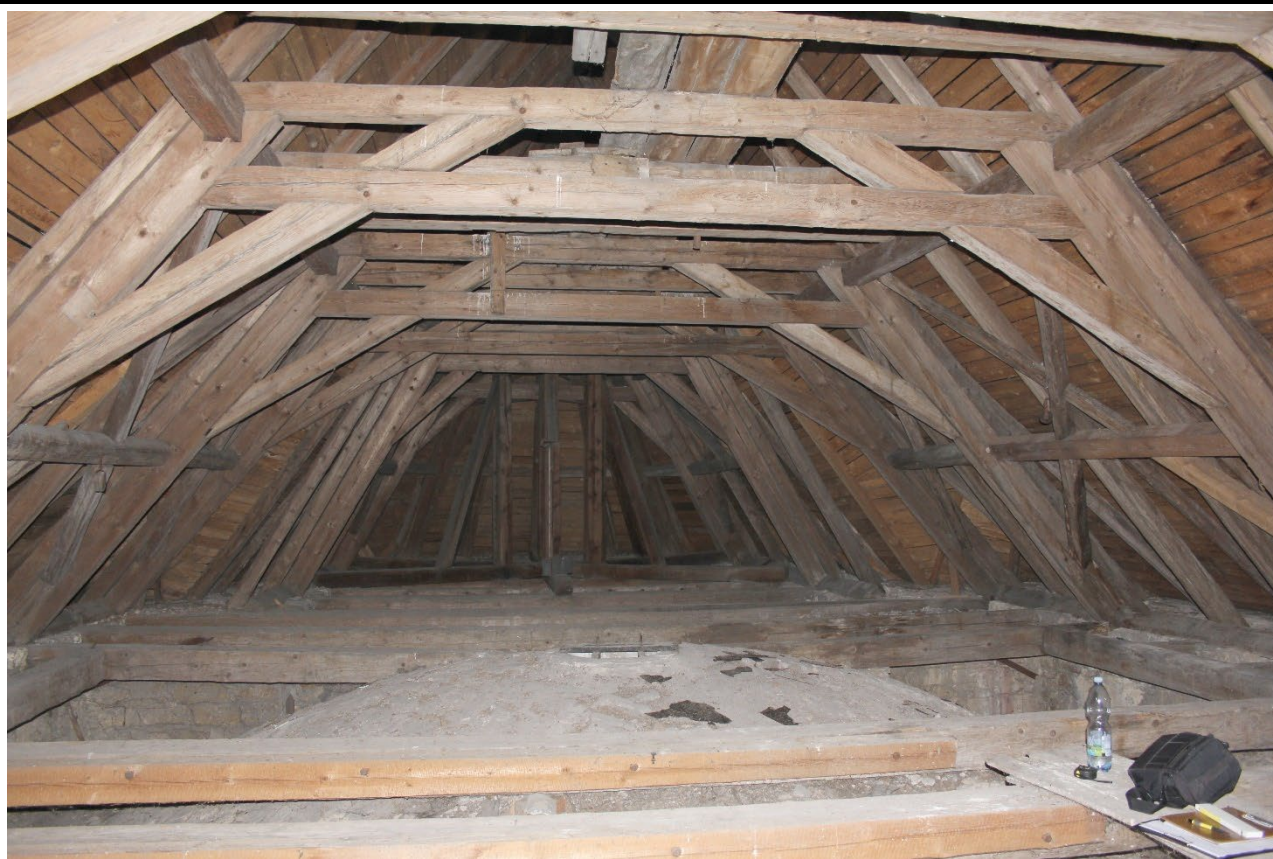
Pohled od západu do krovu nad lodí a presbytářem. Foto: Jaroslav Skopec 2018.
